**DADOS GERAIS:**

CLIENTE: CARDEAL RJ

UNIDADE: VISÃO TOTAL BARRA DA TIJUCA

MODELO/VERSÃO: BMW/320I ACTIVE FLEX

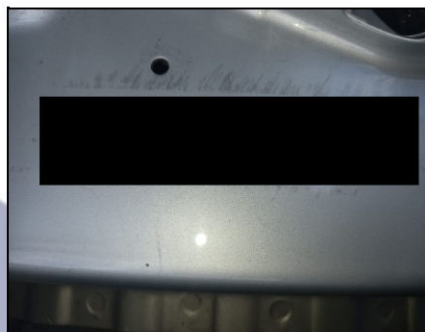
CHASSI

310-Numeração é a mesma que consta cadastrada na bin

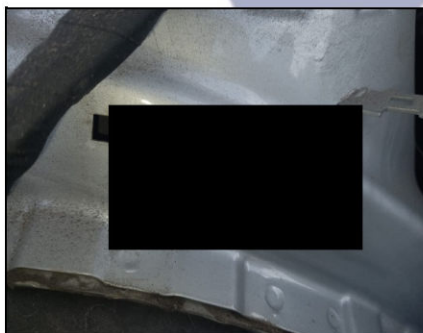
ETIQUETA\_VIS\_MOTOR

501-Original

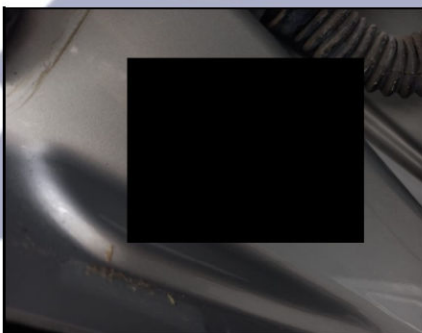
ETIQUETA\_VIS\_COLUNA

510-Original

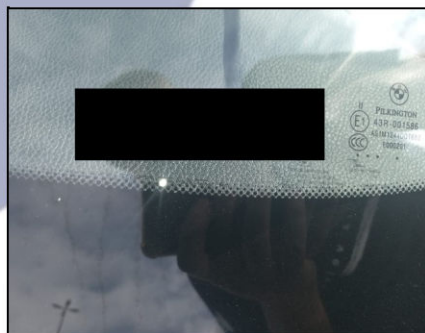
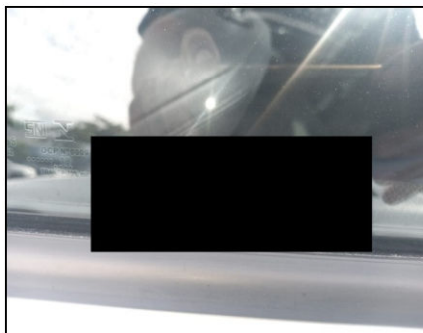
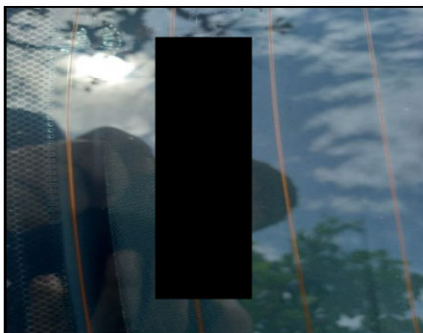
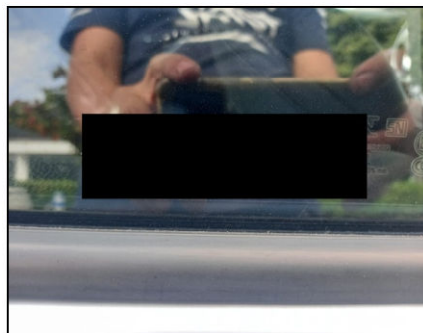
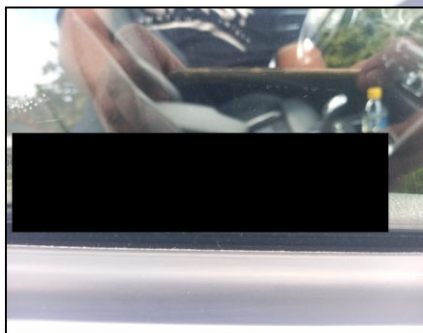
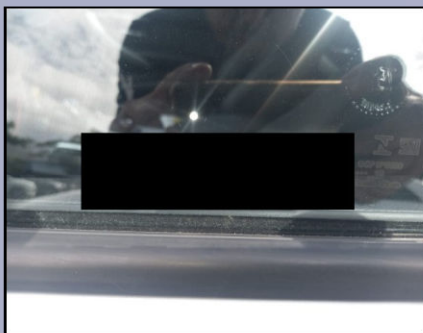
GRAVAÇÃO DE VIDRO

605-Original/dentro do padrão

613-Original/dentro do padrão

621-Original/dentro do padrão

637-Original/dentro do padrão

653-Original/dentro do padrão

661-Original/dentro do padrão

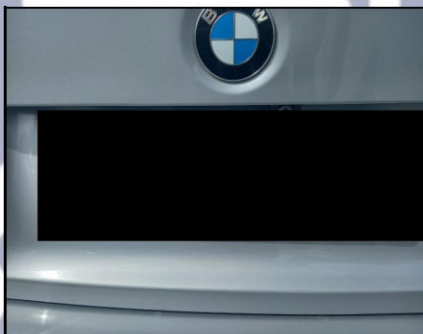
PLACA

101-Placa e tarjeta em conformidades (ok).
