**LAUDO DE VISTORIA CAUTELAR**

**FIAT/ARGO DRIVE 1.0/FIAT/ARGO DRIVE 1.0**  
**2021/ 2021 - BRANCA - ALCOOL/GASOLINA**

**SÃO BENTO**

**APROVADO**

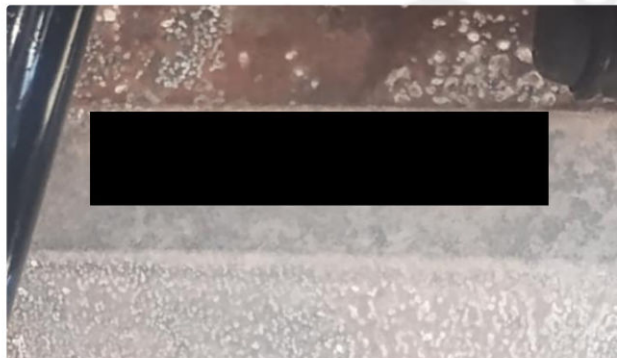
Gravação do Câmbio

✓ 018 - Gravação identificadora sem vestígios aparentes de adulteração.

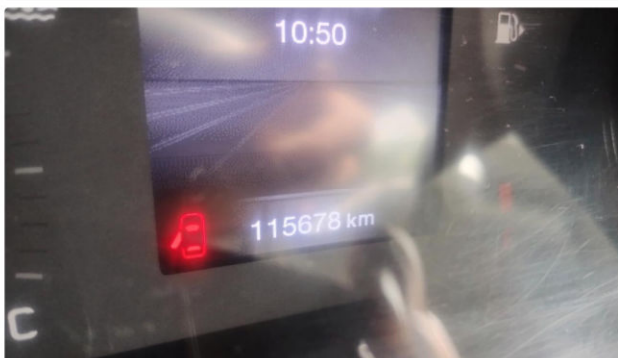
Hodômetro

✓ 249 - Registro fotografado/observado.
