## ASTRO VISTORIAS SÃO MIGUEL

### VISTORIA CAUTELAR

SEMPRE MAIS COMÉRCIO DE VEÍCULOS LTDA

| Renavam | Placa | Nº Chassi | Tipo Veículo | Combustível | Fabricante | Modelo |
|---|---|---|---|---|---|---|
| | | | | ALCOOL/GASOLINA VW | | VOLKSWAGEN |

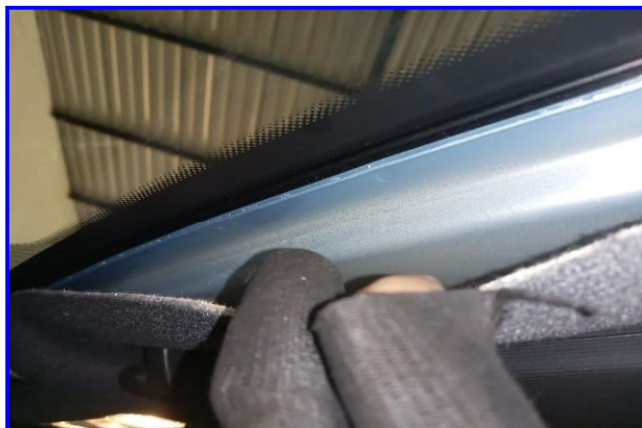
FOLHA DO TETO OK
