MODELO DO VEÍCULO: BMW X2 S20I ACTIVEFLEX

**VISTORIA**  
**CERTICAR**

**Super Visão**  
Vistorias Automotivas

| MODELO: | BMW X2 S20I ACTIVEFLEX |

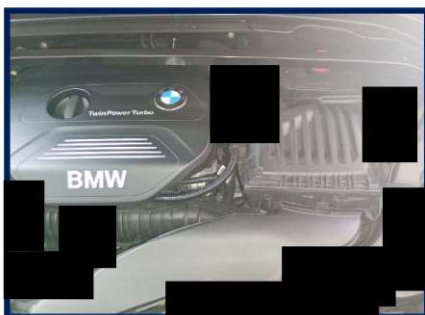
Câmbio

NUMERAÇÃO OBSTRUÍDA (ITEM EXCLUÍDO DO PARECER)

NÃO POSSUI CADASTRO NA BIN

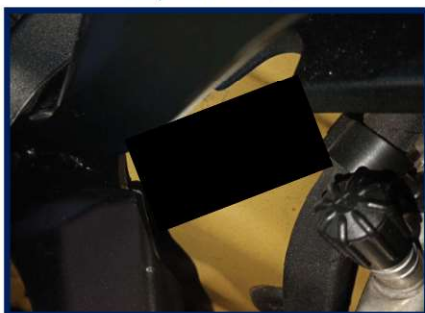
Etiqueta ETA Motor

| ETA MOTOR : | ETA DENTRO DOS PADRÕES / NUMERAÇÃO COINCIDE COM O CHASSI |

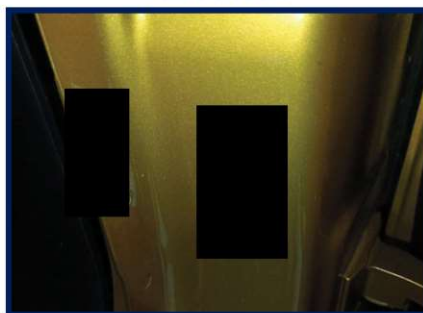
Foto eta coluna

| ETA BATENTE DA PORTA : | ETA DENTRO DOS PADRÕES / NUMERAÇÃO COINCIDE COM O CHASSI |

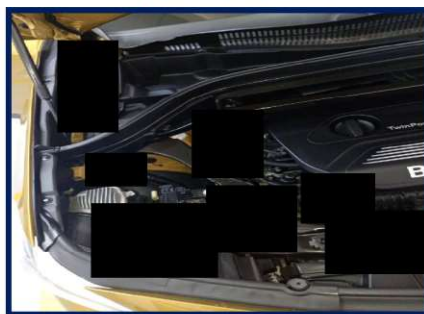
Torre amort diant/direita

| TORRE DO AMORTECEDOR DIANTEI. DIR. : | SEM AVARIAS APARENTES |

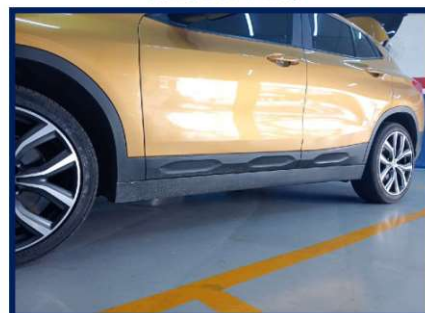
Caixa De Ar Esq

| CAIXA DE AR ESQUERDA . : | SEM AVARIAS APARENTES |

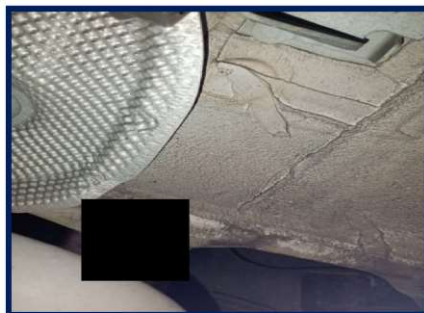
Longarina traseira/esquerda

| LONGARINA TRASEI. ESQ. : | SEM AVARIAS APARENTES |

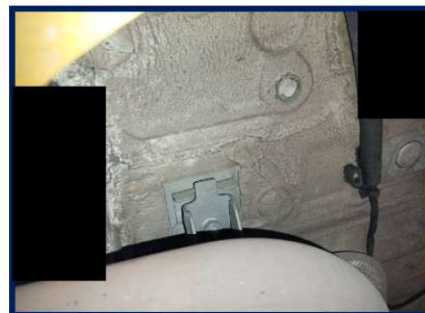
Longarina traseira/direita

| LONGARINA TRASEI. DIR. : | SEM AVARIAS APARENTES |

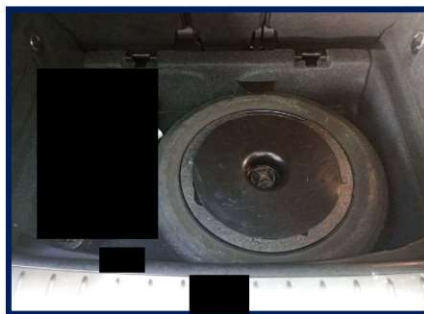
Assoalho Int. Portamalas

| ASSOALHO DO PORTAMALAS / CAÇAMBA . : | SEM AVARIAS APARENTES (ÁREA VISÍVEL) |

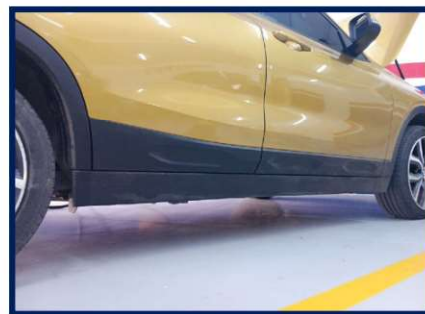
CAIXA DE AR DIR.

| CAIXA DE AR DIREITA . : | SEM AVARIAS APARENTES |

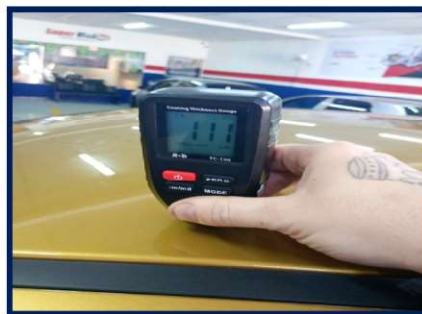
| FOLHA DO TETO . : | SEM AVARIAS APARENTES (ÁREA VISÍVEL) |
