**LAUDO DE VISTORIA CAUTELAR**

**I/M.BENZ SPRINTER MARTM2/I/M.BENZ SPRINTER MARTM2**  
**2021/ 2022 - BRANCA - DIESEL**

**APROVADO**

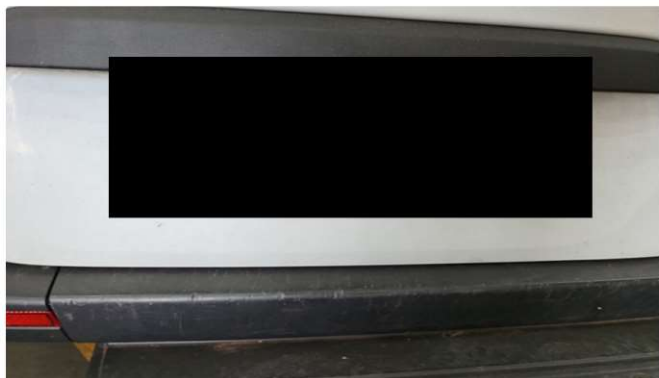
Placas (PIV)

✓ 208 - Sem vestígios de irregularidades.

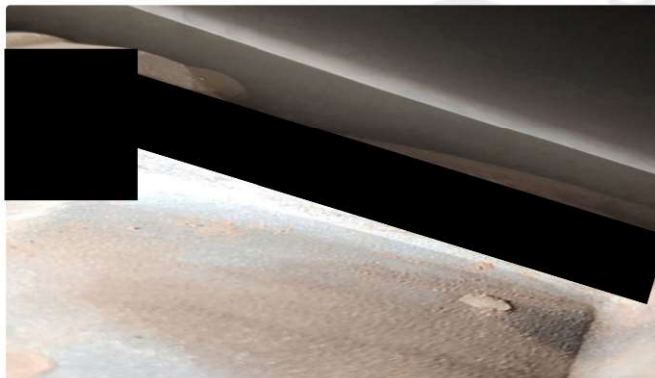
Gravação do Câmbio

✓ 018 - Gravação identificadora sem vestígios aparentes de adulteração.

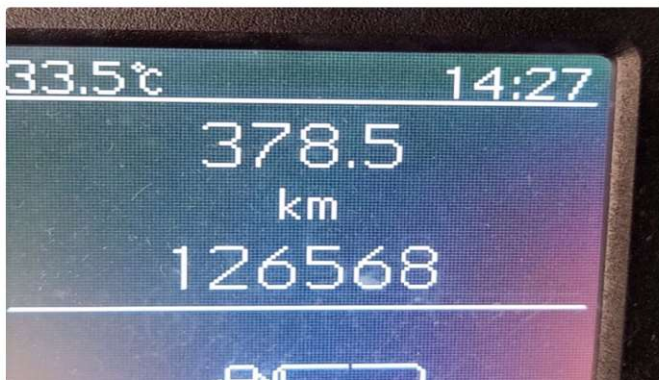
Hodômetro

✓ 249 - Registro fotografado/observado.

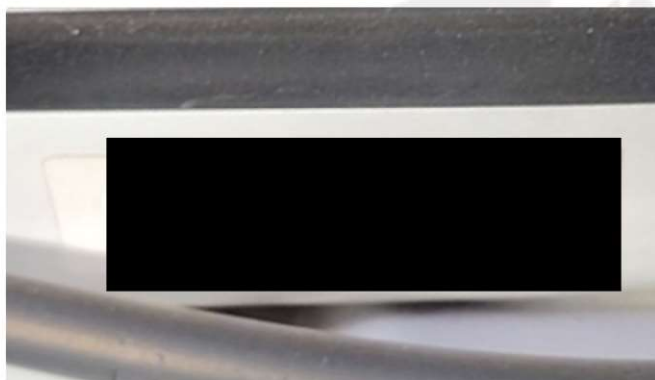
Eta/VIS

✓ 249 - Registro fotografado/observado.
