## SITUAÇÃO GERAL

APROVADO

## DADOS GERAIS

MARCA: LAND ROVER  
MODELO: DISC SPT P250FF SERD7  
COR: PRETA  
ANO FABRICAÇÃO: 2023  
ANO MODELO: 2023  
PLACA: [REDACTED]  
RENAVAM: [REDACTED]  
KM: 29805  
COMBUSTÍVEL: FLEX

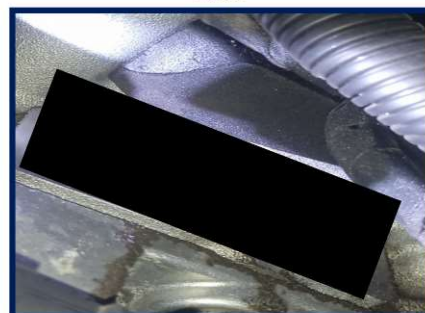
Motor

DENTRO DOS PADRÕES HABITUAIS DO FABRICANTE

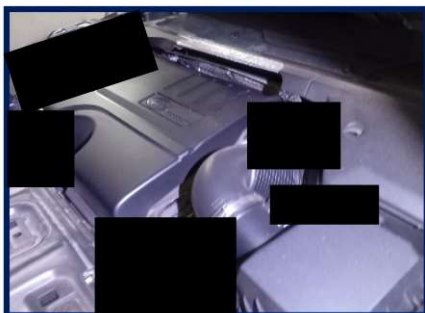
Câmbio

NUMERAÇÃO OBSTRUÍDA (ITEM EXCLUÍDO DO PARECER)

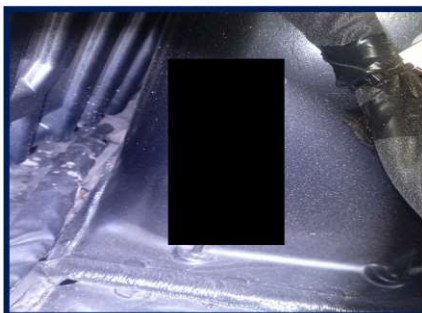
Etiqueta ETA Motor

ETA DENTRO DOS PADRÕES / NUMERAÇÃO COINCIDE COM O CHASSI

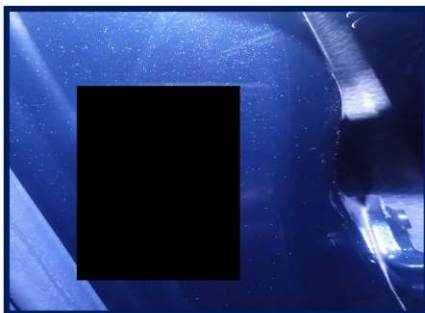
Foto eta coluna

ETA DENTRO DOS PADRÕES / NUMERAÇÃO COINCIDE COM O CHASSI

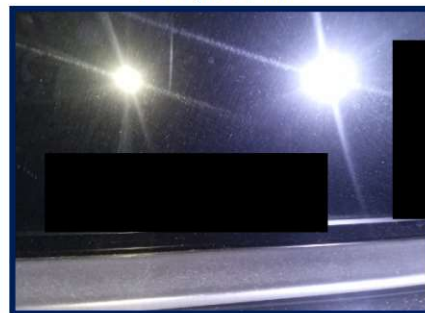
Gravação do vidro

GRAVAÇÃO ORIGINAL / COINCIDE COM O CHASSI

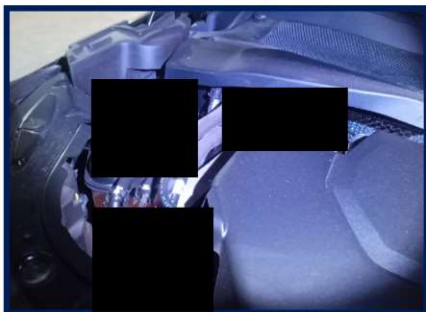
Torre amort diant/direita

| TORRE DO AMORTECEDOR DIANTEI. DIR. : | SEM AVARIAS APARENTES |

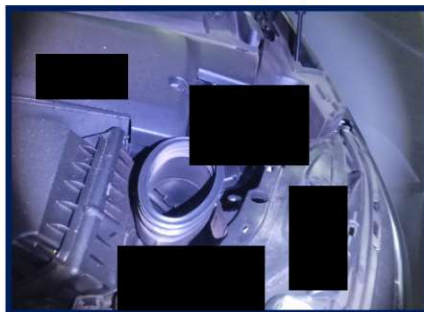
Torre amort diant/esquer

| TORRE DO AMORTECEDOR DIANTEI. ESQ. : | SEM AVARIAS APARENTES |

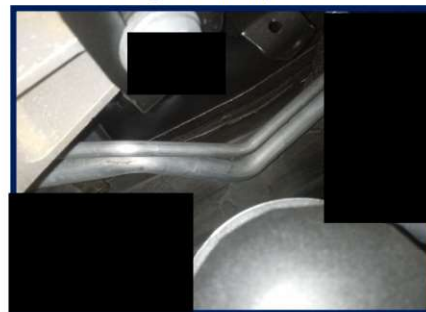
Longarina dianti/direita

| LONGARINA DIANTEI. DIR. : | SEM AVARIAS APARENTES |

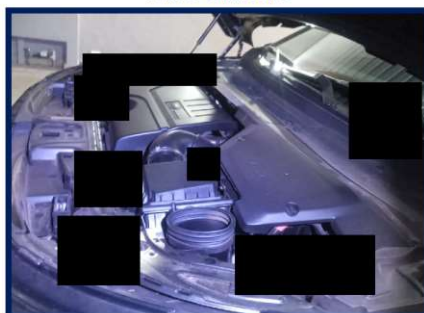
Painel Dianteiro

| PAINEL DIANT. INF./SUP. OU ALMA DO PARACHOQUE: | SEM AVARIAS APARENTES |

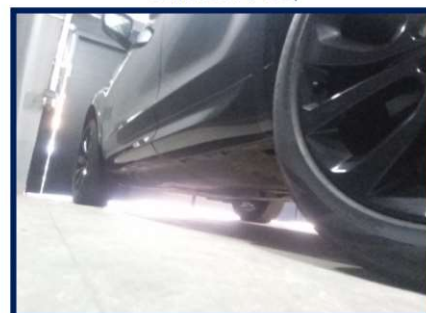
Caixa De Ar Esq

| CAIXA DE AR ESQUERDA . : | SEM AVARIAS APARENTES |

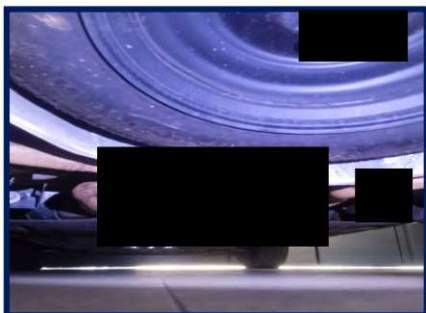
Assoalho Central

| ASSOALHO DO MONOBLOCO (HABITÁCULO, ÁREA VISÍVEL) . : | SEM AVARIAS APARENTES (ÁREA VISÍVEL) |

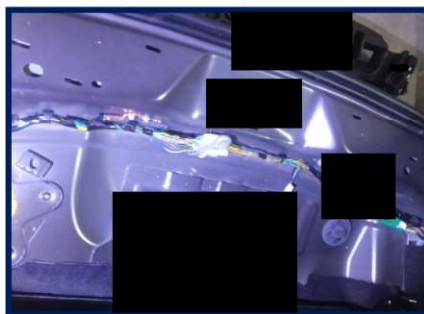
Junção Assoalho/Painel Tras

| PAINEL TRASEIRO . : | SEM AVARIAS APARENTES |

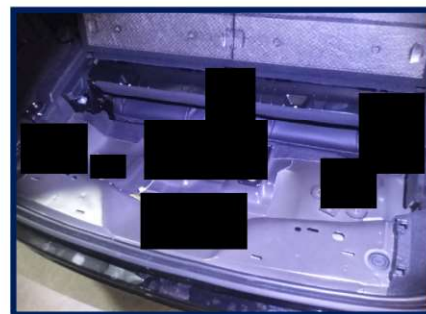
Assoalho Int. Portamalas

| ASSOALHO DO PORTAMALAS / CAÇAMBA . : | SEM AVARIAS APARENTES (ÁREA VISÍVEL) |

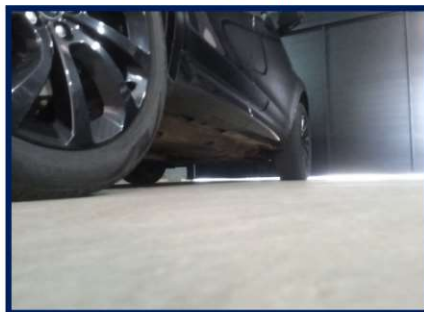
CAIXA DE AR DIR.

| CAIXA DE AR DIREITA . : | SEM AVARIAS APARENTES |
