**LAUDO DE VISTORIA CAUTELAR**

Marca, Modelo e Ano fabricação/Modelo  
**I/M.BENZ /315CDI STREET C**  
**2023/ 2024 - BRANCA - DIESEL**

**APROVADO**

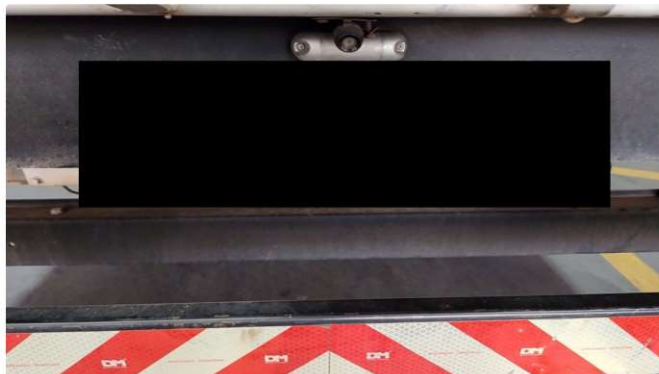
Placas (PIV)

✓ 208 - Sem vestígios de irregularidades.

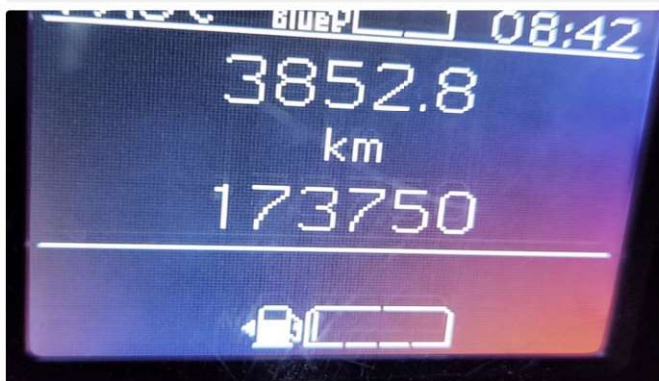
Hodômetro

✓ 249 - Registro fotografado/observado.

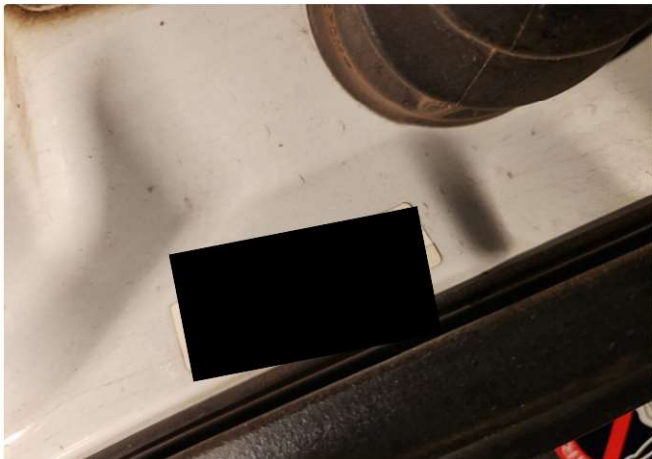
Eta/VIS do batente da porta

✓ 8 - Eta original

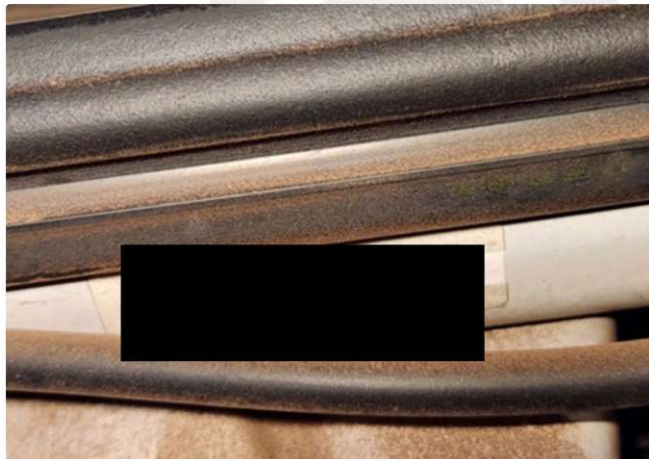
Eta/VIS do compartimento do motor

✓ 8 - Eta original
