# LAUDO **CAUTELAR**

**RAM / RAMPAGE RT FLEX**

LAUDO: DATA/HORA: PLACA:  
28/08/2026 12:35

CONFORME ✓

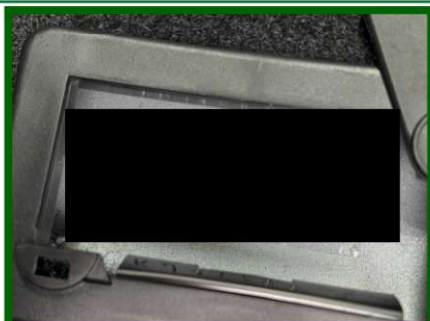
NÚMERO DO CHASSI

SEM CARACTERÍSTICAS APARENTES DE ADULTERAÇÃO/CONFERE COM A BIN

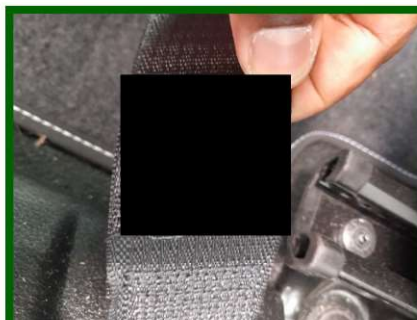
DATA DO CINTO

DIANTEIRO ESQUERDO - COMPATÍVEL COM O ANO DO VEÍCULO  
DIANTEIRO DIREITO - COMPATÍVEL COM O ANO DO VEÍCULO  
TRASEIRO ESQUERDO - COMPATÍVEL COM O ANO DO VEÍCULO  
TRASEIRO DIREITO - COMPATÍVEL COM O ANO DO VEÍCULO

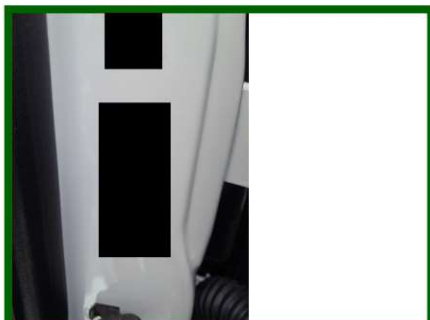
ETIQUETA ETA DA PORTA

COLUNA - ORIGINAL  
MOTOR - ORIGINAL  
PISO - ORIGINAL
