## DADOS DO VEÍCULO

MARCA: BMW  
MODELO: X1 S20I XLINE

QUILOMETRAGEM: 57154 KM  
COR: BRANCA  
COMBUSTIVEL: GASOLINA  
ANO FABRICAÇÃO: 2023  
ANO MODELO: 2023  
SITUAÇÃO CHASSI: EM\_CIRCULACAO

## PARECER FINAL

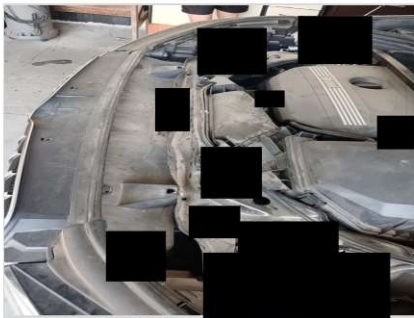
| | PAINEL DIANTEIRO | OK |

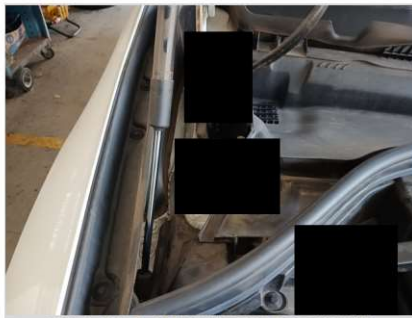
| | TORRE DO AMORTECEDOR DIREITA | OK |

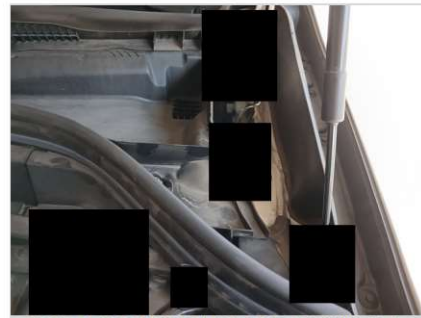
| | TORRE DO AMORTECEDOR ESQUERDA | OK |

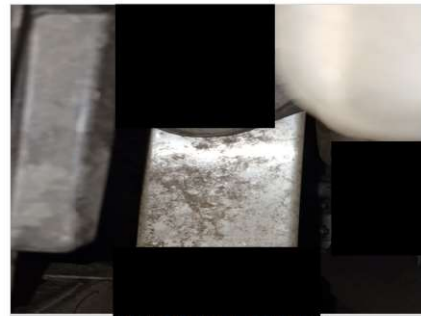
| | ALMADO PARA-CHOQUE | OK |

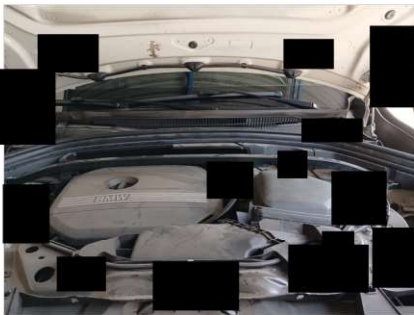
| | PAINEL CORTA-FOGO | OK |

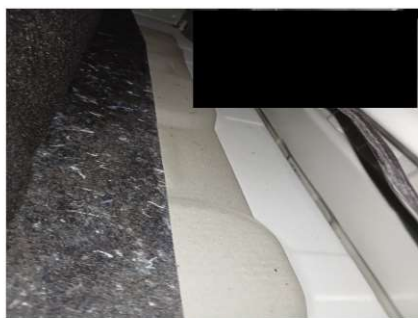
| | PAINEL TRASEIRO | OK |

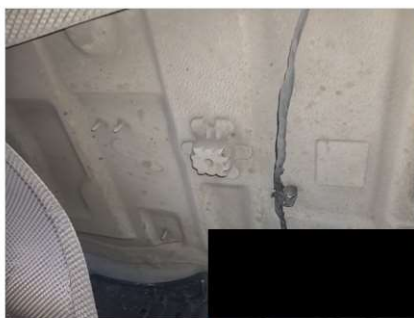
| | CAIXADO ESTEPE | OK |

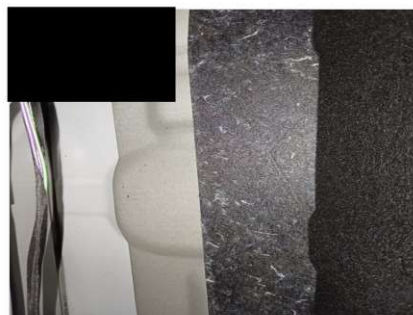
| | ASSOALHO DO PORTAMALAS | OK |

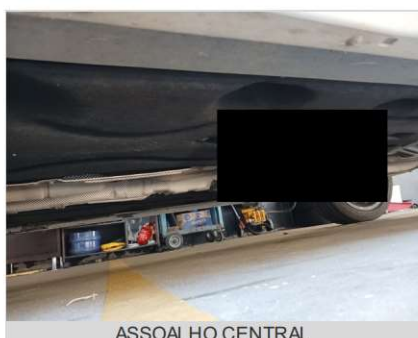
| | ASSOALHO CENTRAL | OK |

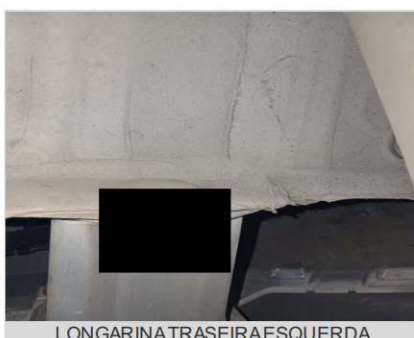
LONGARINA TRASEIRA ESQUERDA

| | LONGARINATRASEIRAESQUERDA | OK |

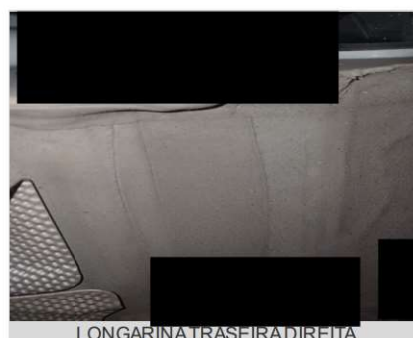
LONGARINA TRASEIRA DIREITA

| | LONGARINATRASEIRADIREITA | OK |

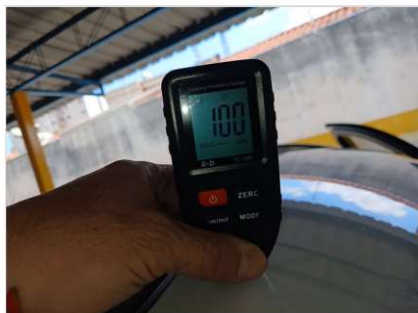
| | TETO | OK |

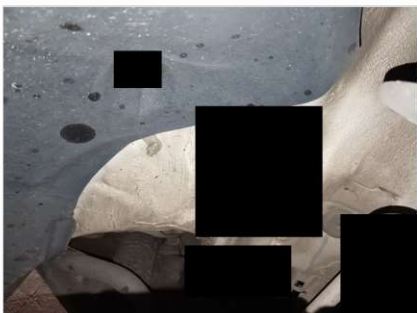
CAIXA DE RODADIANTEIRA DIREITA

| | CAIXADE RODADIANTEIRADIREITA | OK |

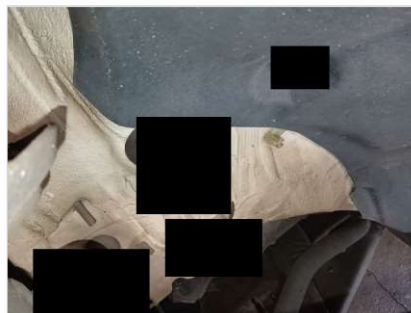
CAIXA DE RODADIANTEIRA ESQUERDA

| | CAIXADE RODADIANTEIRAESQUERDA | OK |

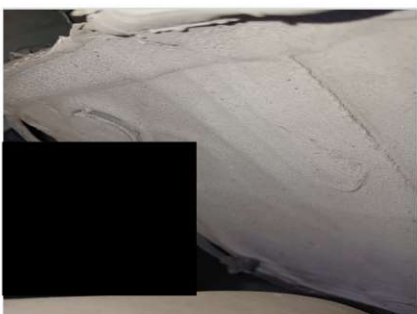
CAIXA DE RODA TRASEIRA ESQUERDA

| | CAIXADE RODATRASEIRAESQUERDA | OK |

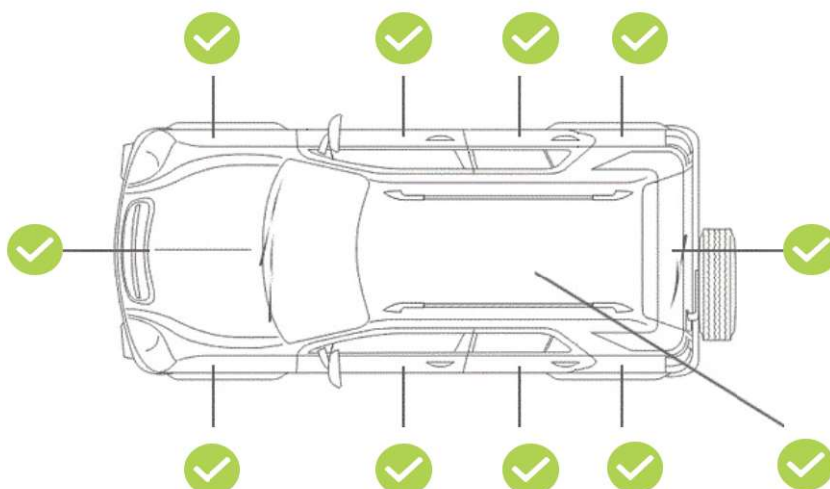
TESTE DE ESPESSURA DE PINTURA - COMPONENTES EXTERNOS

| PINTURA | NADA CONSTA |
