**LAUDO DE VISTORIA CAUTELAR**

**I/M.BENZ / 314CDISTREET F**

**2021/ 2022 - BRANCA - DIESEL**

**APROVADO**

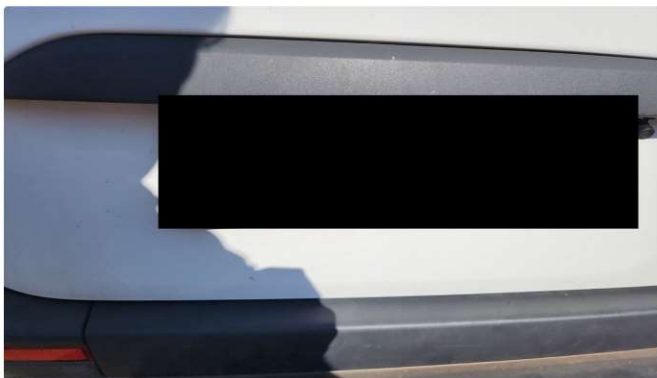
Placas (PIV)

✓ 208 - Sem vestígios de irregularidades.

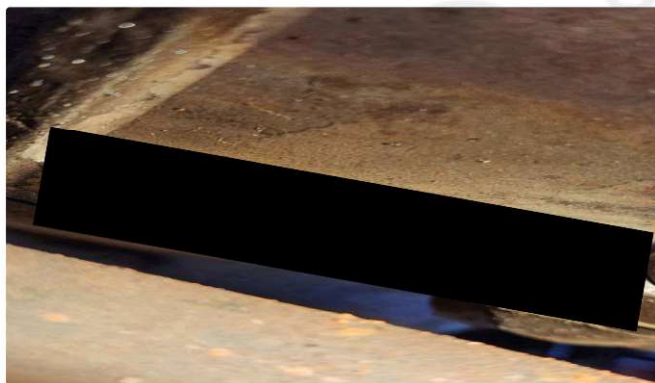
Gravação do Câmbio

✓ 018 - Gravação identificadora sem vestígios aparentes de adulteração.

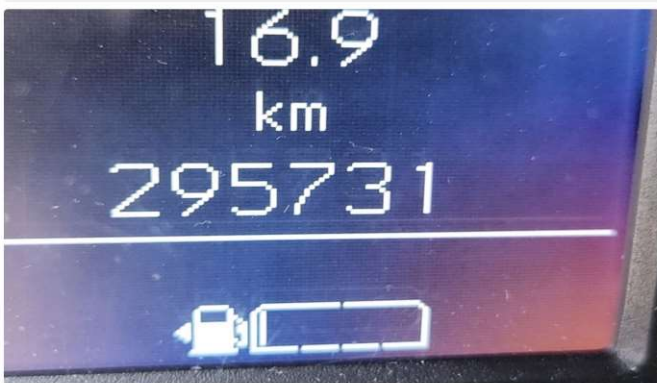
Hodômetro

✓ 249 - Registro fotografado/observado.

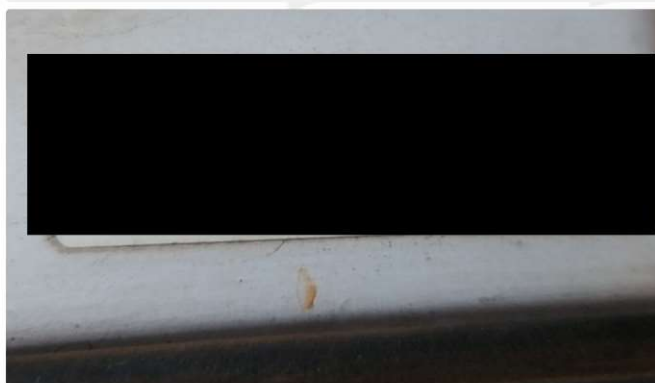
Eta/VIS

✓ 249 - Registro fotografado/observado.

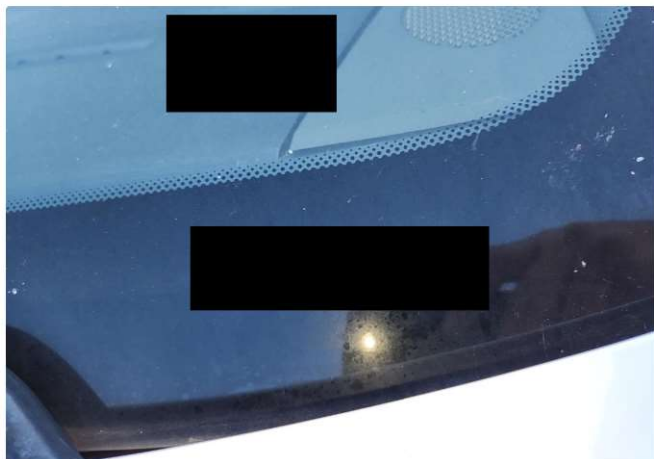
Gravação do VIS no vidro

✓ 128 - Não original

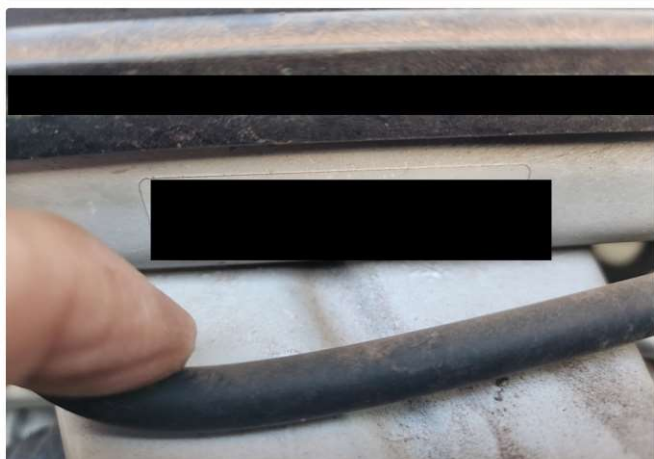
Eta/VIS do compartimento do motor

✓ 8 - Eta original

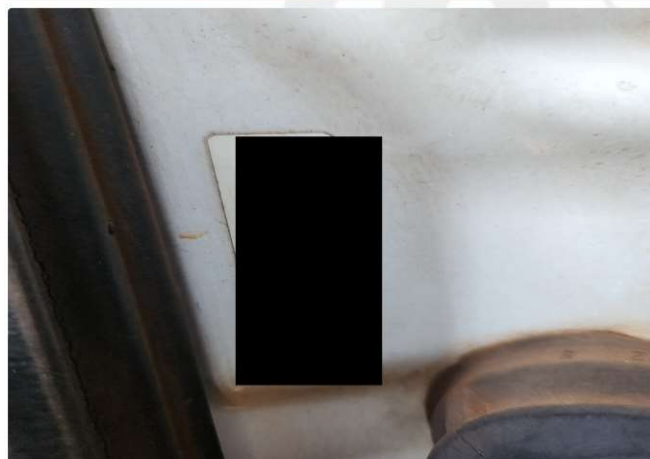
Eta/VIS do batente da porta

✓ 8 - Eta original
