## LAUDO DE VISTORIA CAUTELAR

I/M.BENZ / 515CDISPRINTERF

2017/ 2018 - BRANCA - DIESEL

APROVADO

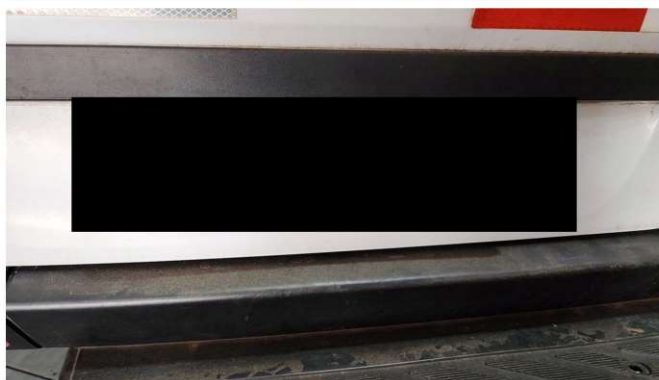
Placas (PIV)

✓ 208 - Sem vestígios de irregularidades.

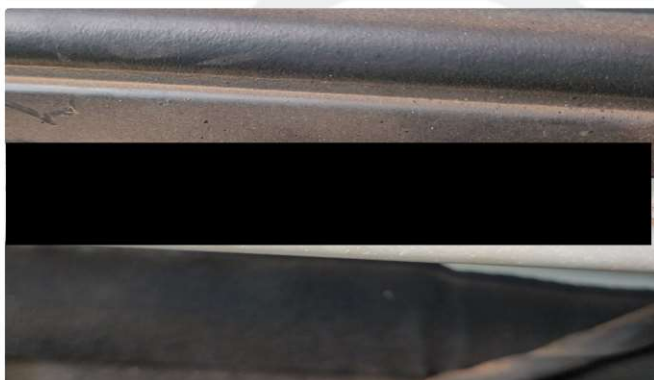
Gravação do Chassi

✓ 018 - Gravação identificadora sem vestígios aparentes de adulteração.

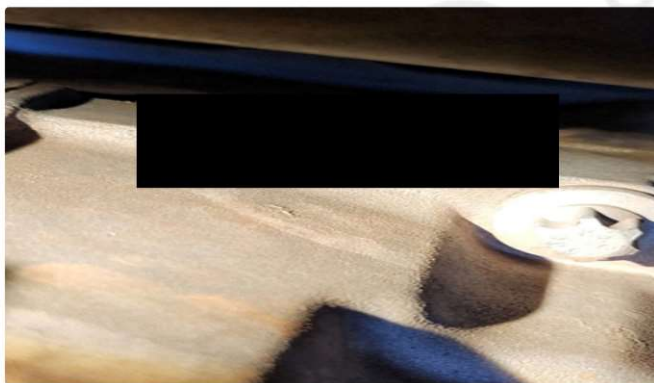
Gravação do Câmbio

✓ 018 - Gravação identificadora sem vestígios aparentes de adulteração.

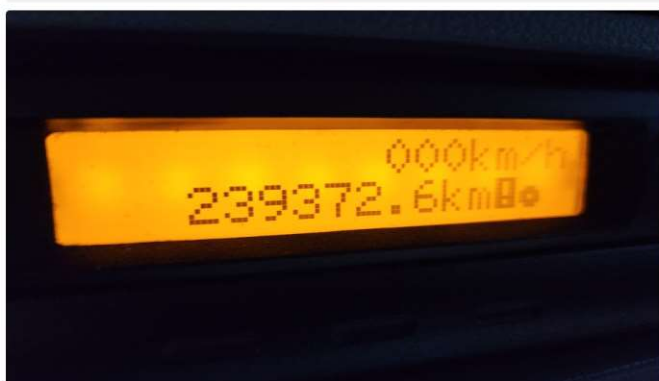
Hodômetro

✓ 249 - Registro fotografado/observado.

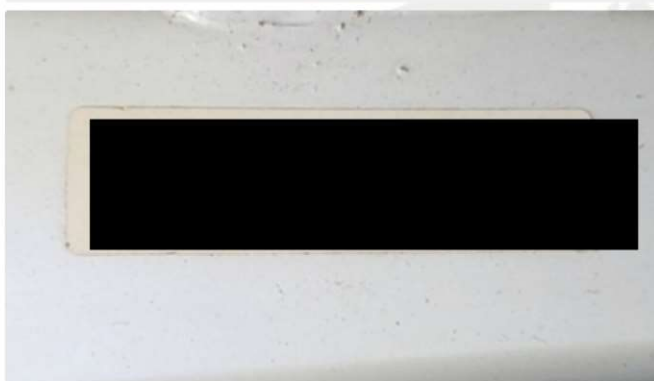
Eta/VIS

✓ 249 - Registro fotografado/observado.
