MODELO DO VEÍCULO: PORSCHE 911 CARRERA

**VISTORIA**  
**CERTICAR**

APROVADO

| DATA DE VISTORIA: | 26/08/2026 16:54 |

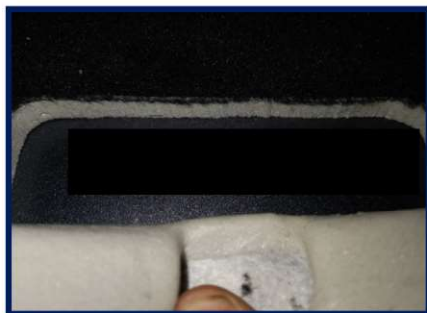
Chassi

NUMERAÇÃO IDENTIFICADORA : \_\_\_\_\_ DENTRO DOS PADRÕES HABITUAIS DO FABRICANTE

CHAPA SUPORTE : \_\_\_\_\_ REGIÃO ÍNTEGRA

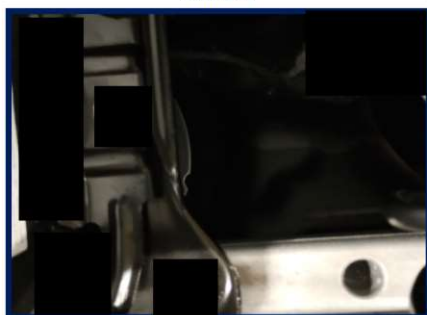
Câmbio

NUMERAÇÃO OBSTRUÍDA (ITEM EXCLUÍDO DO PARECER) \_\_\_\_\_

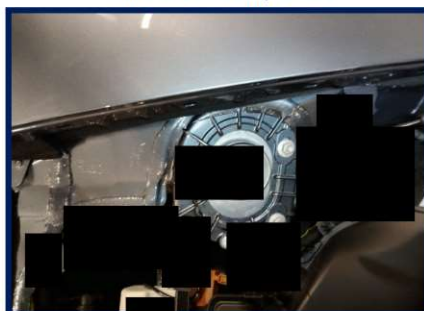
Torre amort diant/direita

SEM AVARIAS APARENTES

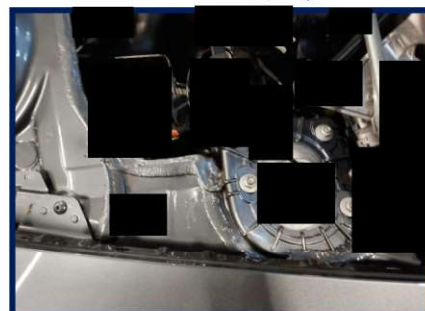
Torre amort diant/esquer

SEM AVARIAS APARENTES

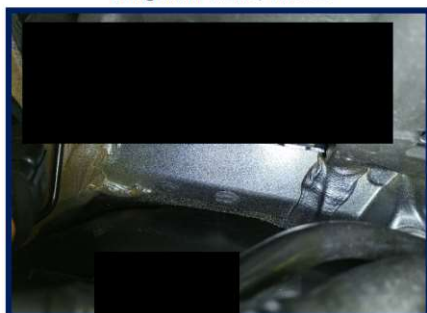
Longarina dianti/direita

SEM AVARIAS APARENTES

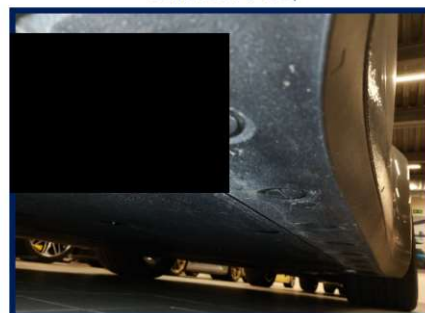
Caixa De Ar Esq

SEM AVARIAS APARENTES

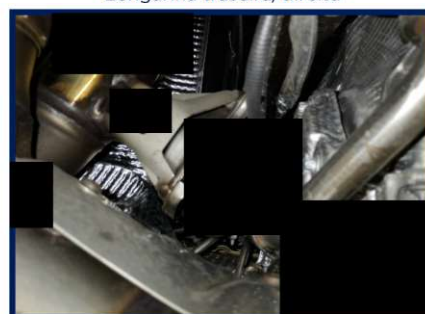
Longarina traseira/direita

SEM AVARIAS APARENTES

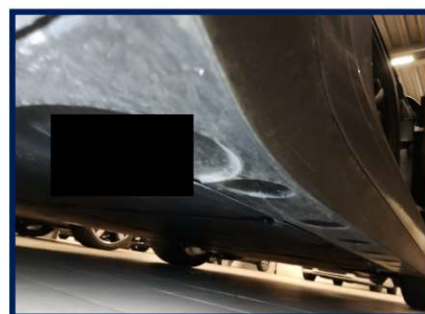
CAIXA DE AR DIR.

SEM AVARIAS APARENTES

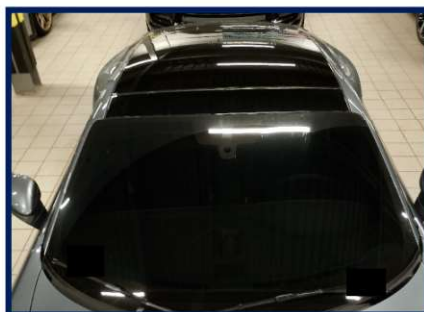
FOLHA DO TETO

SEM AVARIAS APARENTES (ÁREA VISÍVEL)
