MODELO DO VEÍCULO: AUDI E TRON

# VISTORIA DE PINTURA

MARCA: AUDI  
MODELO: AUDI E TRON  
COR: PRETA  
ANO FABRICAÇÃO: 2020  
ANO MODELO: 2020  
PLACA: [REDACTED]  
RENAVAM: [REDACTED]  
KM: NADA CONSTA  
COMBUSTÍVEL: ELETRICO

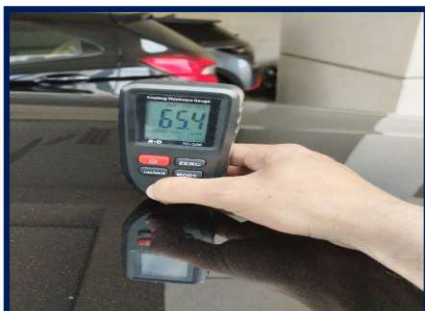
| 4 - CAPÔ DIANTEIRO: | PINTURA EM BOAS CONDIÇÕES |

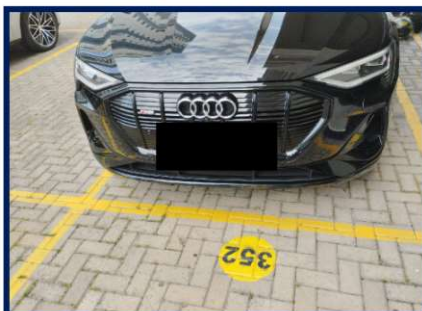
PARACHOQUE DIANT

| 10 - PARA-CHOQUE DIANTEIRO: | NÃO APLICADO |

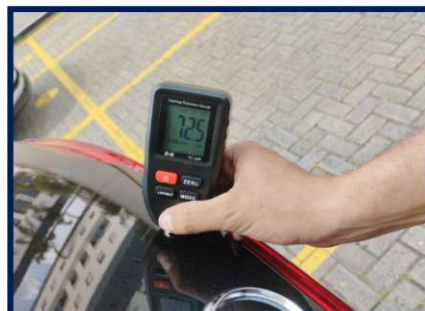
TAMPA TRASEIRA

| 6 - TAMPA TRASEIRA: | PINTURA EM BOAS CONDIÇÕES |

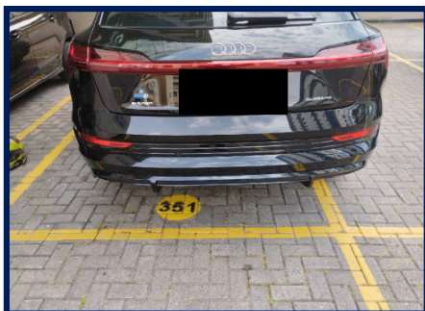
PARACHOQUE TRAS

| 15 - PARA-CHOQUE TRASEIRO: | NÃO APLICADO |

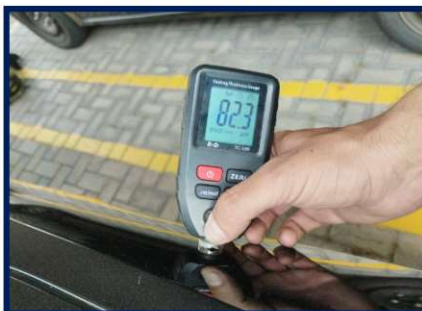
PARALAMA DIANT ESQ

| 11 - PARA-LAMA DIANTEIRO ESQUERDO: | PINTURA EM BOAS CONDIÇÕES |

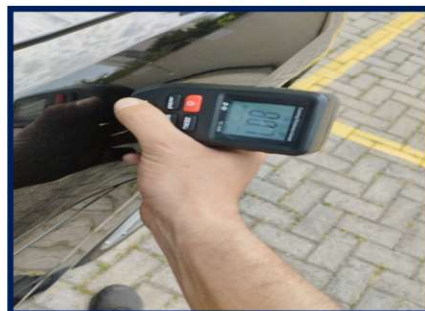
PARALAMA DIANT DIR

| 19 - PARA-LAMA DIANTEIRO DIREITO: | PINTURA EM BOAS CONDIÇÕES |

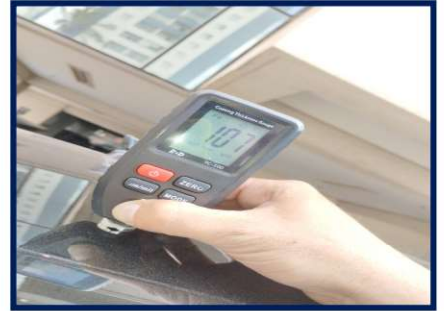
TETO

| 5 - TETO: | PINTURA EM BOAS CONDIÇÕES |

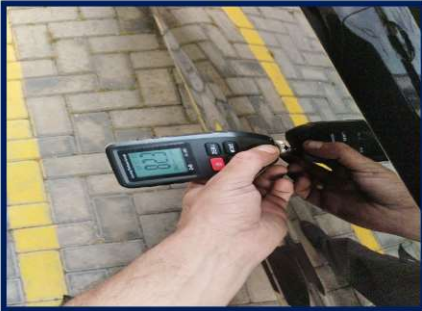
PORTA DIANT ESQ

| 12 - PORTA DIANTEIRA ESQUERDA: | PINTURA EM BOAS CONDIÇÕES |

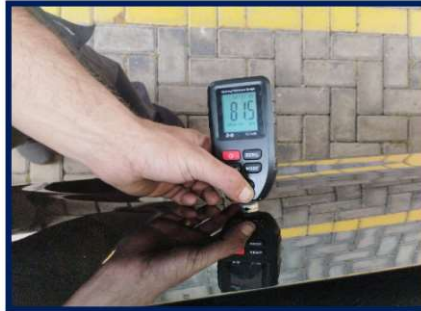
PORTA TRAS ESQ

| 13 - PORTA TRASEIRA ESQUERDA: | PINTURA EM BOAS CONDIÇÕES |

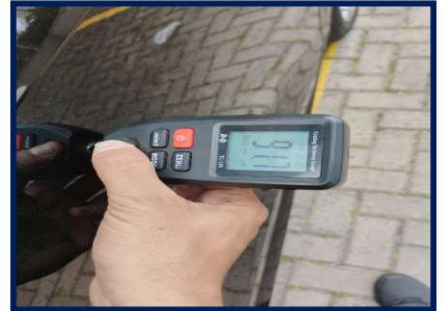
PORTA DIANT DIR

| 18 - PORTA DIANTEIRA DIREITA: | PINTURA EM BOAS CONDIÇÕES |

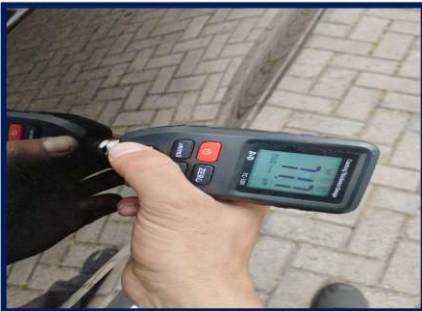
PORTA TRAS DIR

| 17 - PORTA TRASEIRA DIREITA: | PINTURA EM BOAS CONDIÇÕES |

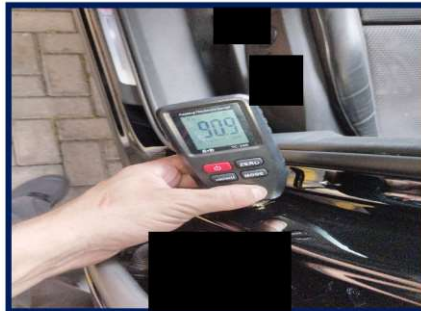
COL CENTR ESQ

| 8 - COLUNA CENTRAL ESQUERDA: | PINTURA EM BOAS CONDIÇÕES |

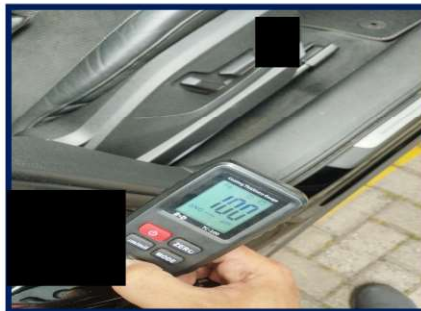
COL CENTR DIR

| 2 - COLUNA CENTRAL DIREITA: | PINTURA EM BOAS CONDIÇÕES |
