MODELO DO VEÍCULO: CAYENNE

**VISTORIA**  
**CERTICAR**

## SITUAÇÃO GERAL

APROVADO

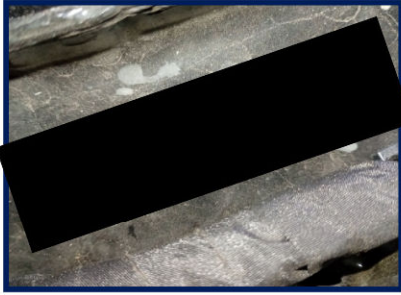
Chassi

NUMERAÇÃO IDENTIFICADORA : \_\_\_\_\_ DENTRO DOS PADRÕES HABITUAIS DO FABRICANTE

CHAPA SUPORTE : \_\_\_\_\_ REGIÃO ÍNTEGRA

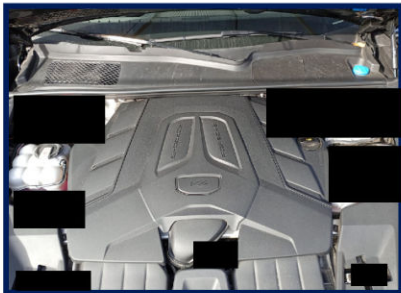
Câmbio

NUMERAÇÃO OBSTRUÍDA (ITEM EXCLUÍDO DO PARECER)

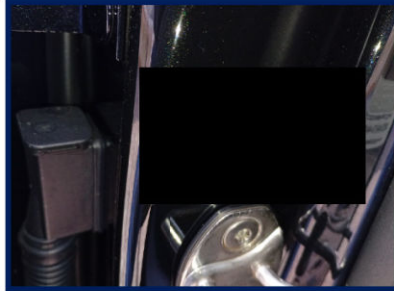
Foto eta coluna

| ETA BATENTE DA PORTA : | ETA DENTRO DOS PADRÕES / NUMERAÇÃO COINCIDE COM O CHASSI |

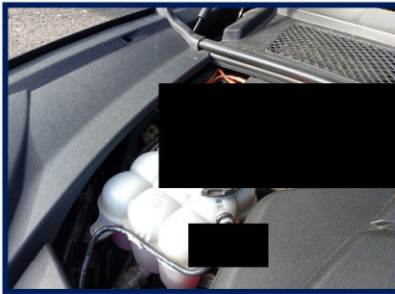
Torre amort diant/direita

| TORRE DO AMORTECEDOR DIANTEI. DIR. : | SEM AVARIAS APARENTES |

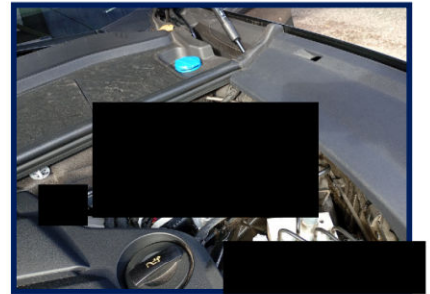
Torre amort diant/esquer

| TORRE DO AMORTECEDOR DIANTEI. ESQ. : | SEM AVARIAS APARENTES |

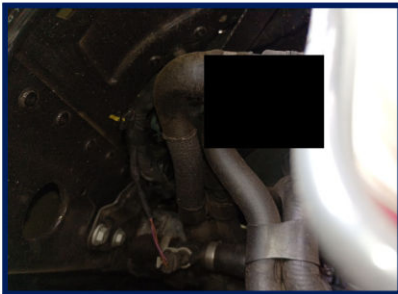
Longarina dianti/direita

| LONGARINA DIANTEI. DIR. : | SEM AVARIAS APARENTES |

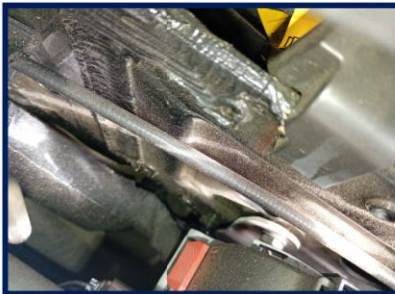
Longarina dianteira/esquerda

| LONGARINA DIANTEI. ESQ. : | SEM AVARIAS APARENTES |

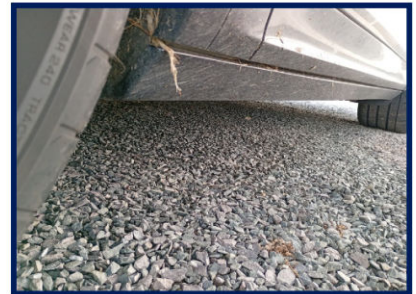
Caixa De Ar Esq

| CAIXA DE AR ESQUERDA . : | SEM AVARIAS APARENTES |

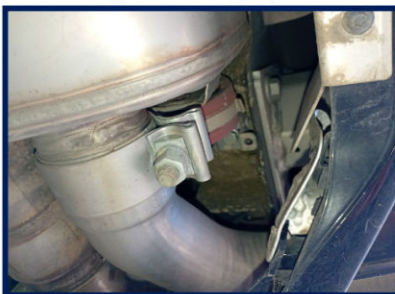
Longarina traseira/esquerda

| LONGARINA TRASEI. ESQ. : | SEM AVARIAS APARENTES |

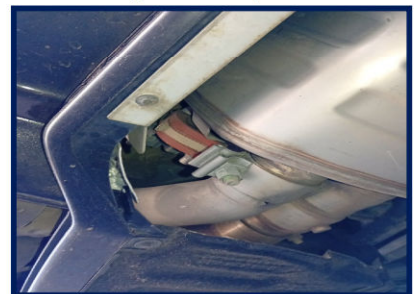
Longarina traseira/direita

| LONGARINA TRASEI. DIR. : | SEM AVARIAS APARENTES |

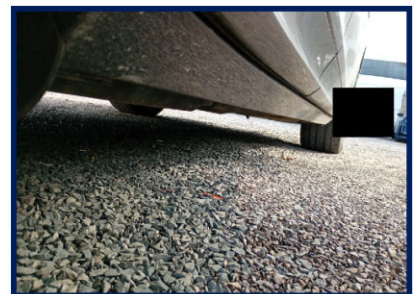
CAIXA DE AR DIR.

| CAIXA DE AR DIREITA . : | SEM AVARIAS APARENTES |

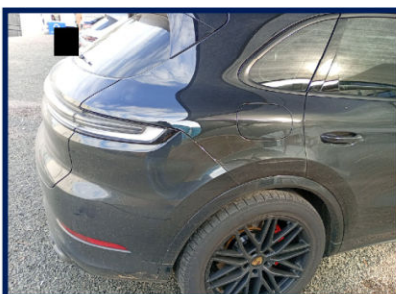
FOLHA LAT DIREITA

| 16 - LATERAL TRASEIRA DIREITA: | PINTURA EM BOAS CONDIÇÕES COM RETOQUE |

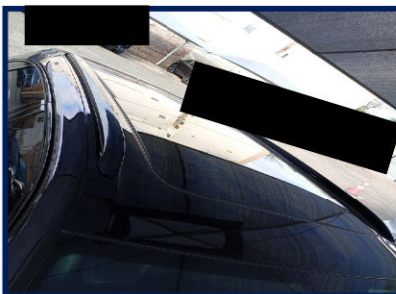
FOLHA DO TETO . : SEM AVARIAS APARENTES (ÁREA VISÍVEL)
