**ASTRO VISTÓRIAS SÃO MIGUEL**

**VISTORIA CAUTELAR****CLIENTE:**

| Renavam | Placa | Nº Chassi | Tipo Veículo | Combustível | Fabricante | Modelo |
|---|---|---|---|---|---|---|
| | | | | ALCOOL/GASOLINA | LAND ROVER | I/LR EVOQUE<br>P250FF SE RD |

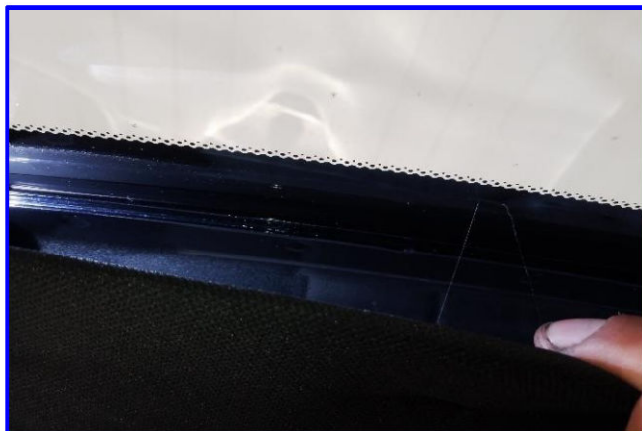
FOLHA INTERNA DO TETO OK
