**DADOS DO VEÍCULO - CARACTERÍSTICAS**

| [REDACTED] | I PORSCHE | PORSCHE 911<br>CARRERA S | 2019 | 2020 | CINZA | GASOLINA |

**PARECER TÉCNICO****APROVADO****OBSERVAÇÕES****ITENS DE IDENTIFICAÇÃO****NUMERAÇÃO DO CHASSI**

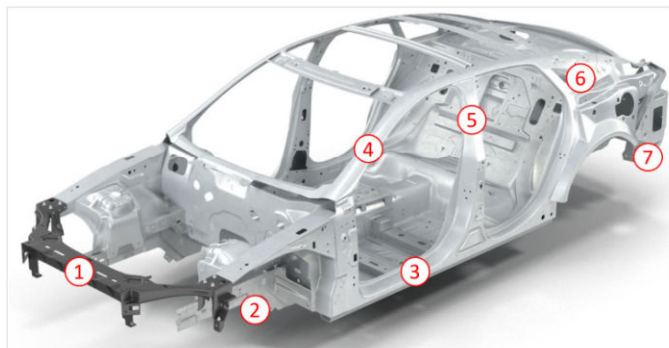
| ORIGINAL | 1 - PAINEL FRONTAL |
| ORIGINAL | 2 - LONGARINA DIANTEIRA ESQUERDA |
| ORIGINAL | 3 - CAIXA DE AR ESQUERDA |
| ORIGINAL | 4 - COLUNA DIANTEIRA ESQUERDA |
| ORIGINAL | 5 - COLUNA CENTRAL ESQUERDA |
| ORIGINAL | 6 - COLUNA TRASEIRA ESQUERDA |
| ORIGINAL | 7 - LONGARINA TRASEIRA ESQUERDA |

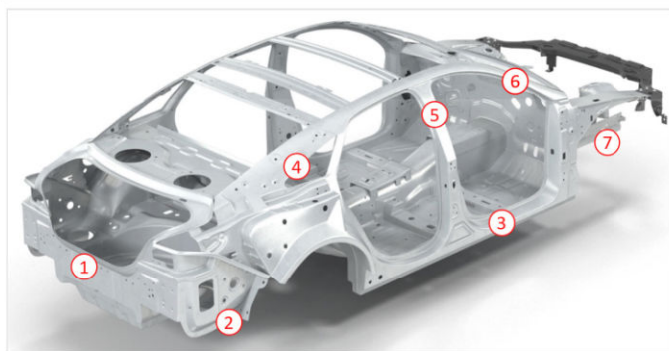
| ORIGINAL | 1 - PAINEL TRASEIRO |
| ORIGINAL | 2 - LONGARINA TRASEIRA DIREITA |
| ORIGINAL | 3 - CAIXA DE AR DIREITA |
| ORIGINAL | 4 - COLUNA TRASEIRA DIREITA |
| ORIGINAL | 5 - COLUNA CENTRAL DIREITA |
| ORIGINAL | 6 - COLUNA DIANTEIRA DIREITA |
| ORIGINAL | 7 - LONGARINA DIANTEIRA DIREITA |

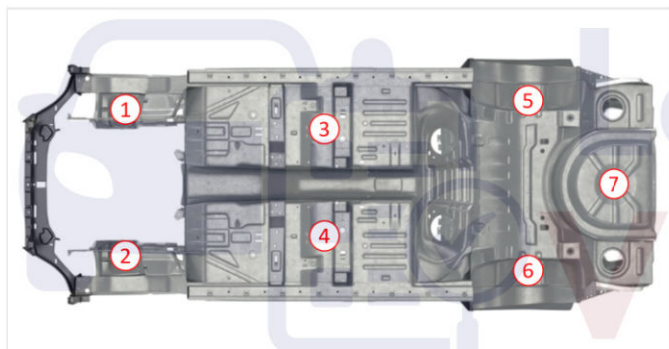
| ORIGINAL | 1 - TORRE DE AMORTECEDOR DIANTEIRA DIREITA |
| ORIGINAL | 2 - TORRE DE AMORTECEDOR DIANTEIRA ESQUERDA |
| ORIGINAL | 3 - ASSOALHO DO MONOBLOCO DIREITO |
| ORIGINAL | 4 - ASSOALHO DO MONOBLOCO ESQUERDO |
| ORIGINAL | 5 - TORRE DE AMORTECEDOR TRASEIRA DIREITA |
| ORIGINAL | 6 - TORRE DO AMORTECEDOR TRASEIRA ESQUERDA |
| ORIGINAL | 7 - ASSOALHO DO PORTA MALAS |

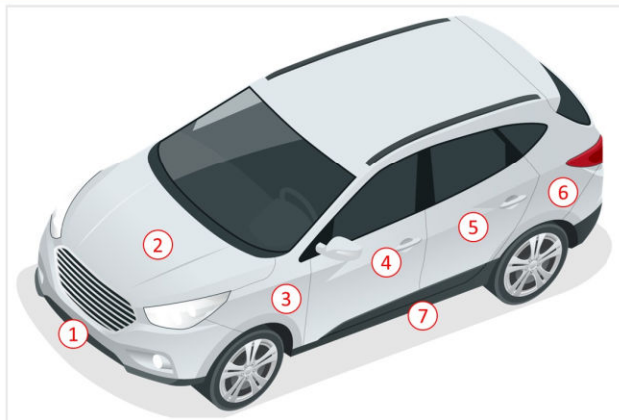
| Esp.<br>(μ) | |
|---|---|
| REPINTURA | 2 - CAPÔ DIANTEIRO |
| REPINTURA | 3 - PARA-LAMA DIANTEIRO ESQUERDO |
| REPINTURA | 4 - PORTA DIANTEIRA ESQUERDA |
| REPINTURA | 5 - PORTA TRASEIRA ESQUERDA |
| REPINTURA | 6 - LATERAL TRASEIRA ESQUERDA |
| REPINTURA | 7 - CAIXA DE AR ESQUERDA |

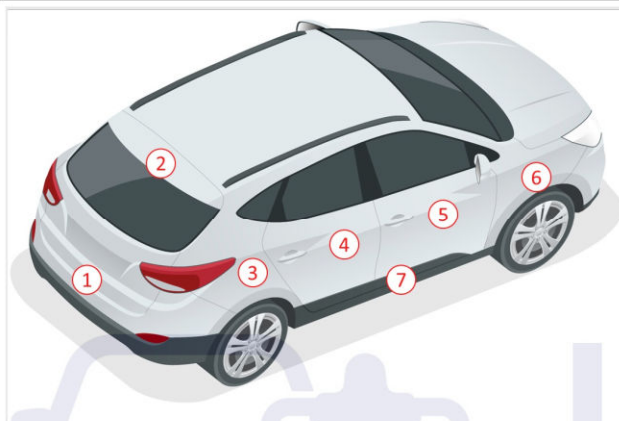
| Esp.<br>(μ) | |
|---|---|
| REPINTURA | 2 - CAPÔ TRASEIRO |
| REPINTURA | 3 - LATERAL TRASEIRA DIREITA |
| REPINTURA | 4 - PORTA TRASEIRA DIREITA |
| REPINTURA | 5 - PORTA DIANTEIRA DIREITA |
| REPINTURA | 6 - PARA-LAMA DIANTEIRO DIREITO |
| REPINTURA | 7 - CAIXA DE AR DIREITA |

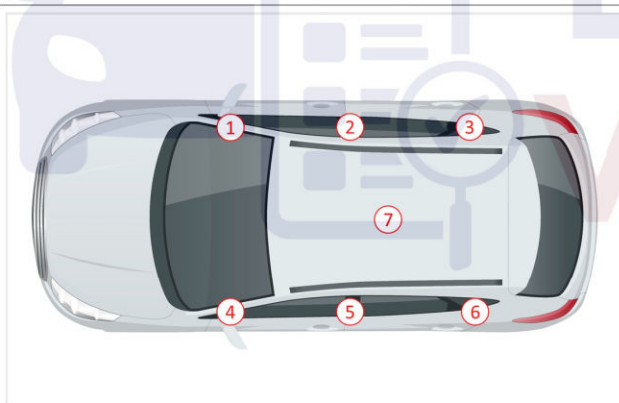
| Esp.<br>(μ) | |
|---|---|
| ORIGINAL | 1 - COLUNA DIANTEIRA DIREITA |
| ORIGINAL | 2 - COLUNA CENTRAL DIREITA |
| ORIGINAL | 3 - COLUNA TRASEIRA DIREITA |
| ORIGINAL | 4 - COLUNA DIANTEIRA ESQUERDA |
| ORIGINAL | 5 - COLUNA CENTRAL ESQUERDA |
| ORIGINAL | 6 - COLUNA TRASEIRA ESQUERDA |
| ORIGINAL | 7 - TETO |
