## SITUAÇÃO GERAL

## APRESENTAÇÃO

## DADOS GERAIS DO VEÍCULO

| MODELO: | AUDI A5 SE 272CV QUATT |

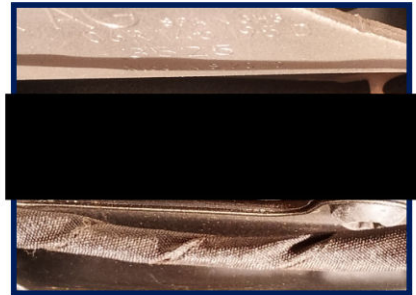
Motor

DENTRO DOS PADRÕES HABITUAIS DO FABRICANTE

É A MESMA QUE CONSTA NA BIN OU CRLV

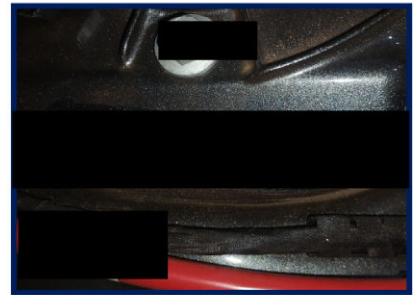
Chassi

DENTRO DOS PADRÕES HABITUAIS DO FABRICANTE

REGIÃO ÍNTEGRA

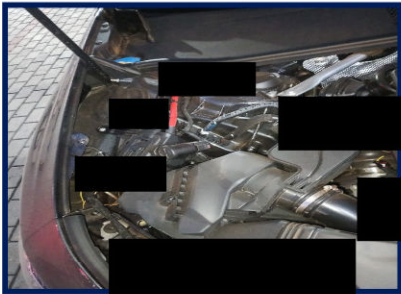
Torre amort diant/direita

| TORRE DO AMORTECEDOR DIANTEI. DIR. : | SEM AVARIAS APARENTES |

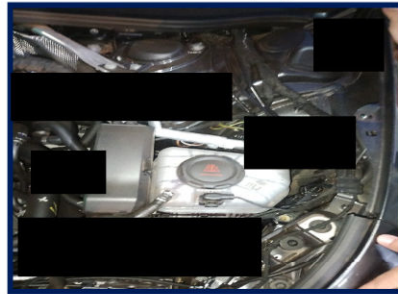
Torre amort diant/esquer

| TORRE DO AMORTECEDOR DIANTEI. ESQ. : | SEM AVARIAS APARENTES |

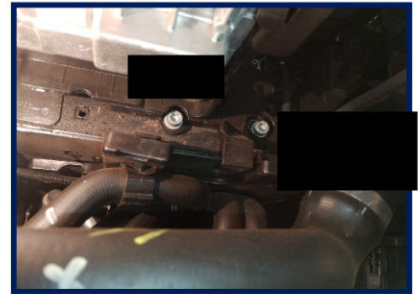
Longarina dianti/direita

| LONGARINA DIANTEI. DIR. : | SEM AVARIAS APARENTES |

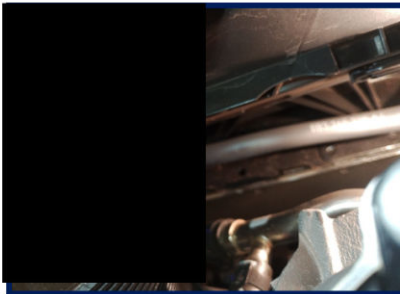
Longarina dianteira/esquerda

| LONGARINA DIANTEI. ESQ. : | SEM AVARIAS APARENTES |

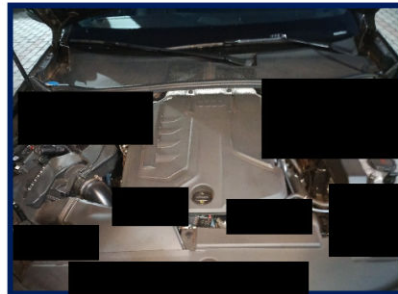
Painel Dianteiro

| PAINEL DIANT. INF./SUP. OU ALMA DO PARACHOQUE: | SEM AVARIAS APARENTES |

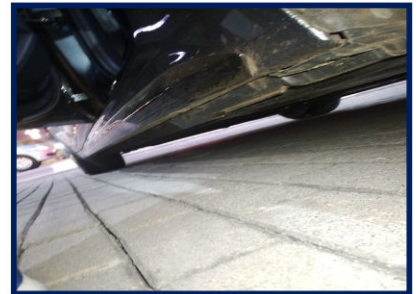
Caixa De Ar Esq

| CAIXA DE AR ESQUERDA . : | SEM AVARIAS APARENTES |

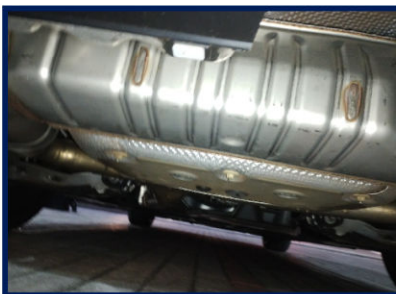
Assoalho Central

| ASSOALHO DO MONOBLOCO (HABITÁCULO, ÁREA VISÍVEL) . : | SEM AVARIAS APARENTES (ÁREA VISÍVEL) |

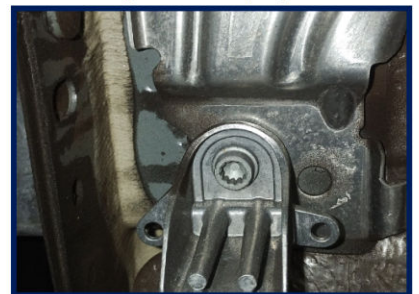
Longarina traseira/esquerda

| LONGARINA TRASEI. ESQ. : | SEM AVARIAS APARENTES |

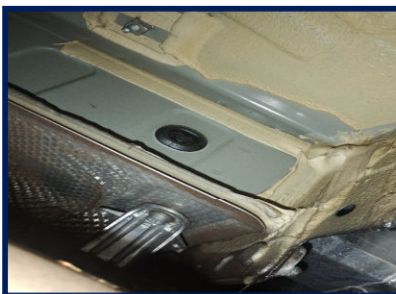
Longarina traseira/direita

| LONGARINA TRASEI. DIR. : | SEM AVARIAS APARENTES |

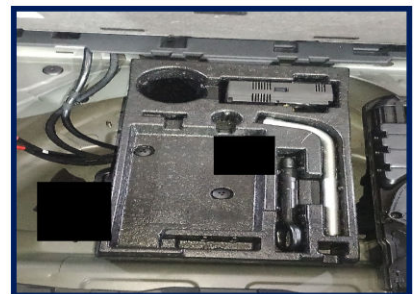
Assoalho Int. Portamalas

| ASSOALHO DO PORTAMALAS / CAÇAMBA . : | SEM AVARIAS APARENTES (ÁREA VISÍVEL) |

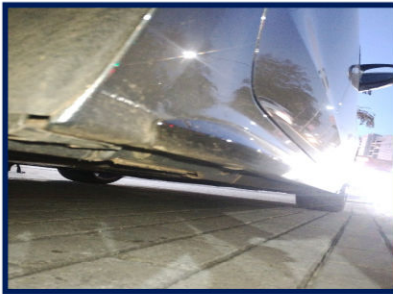
CAIXA DE AR DIR.

| CAIXA DE AR DIREITA . : | SEM AVARIAS APARENTES |
