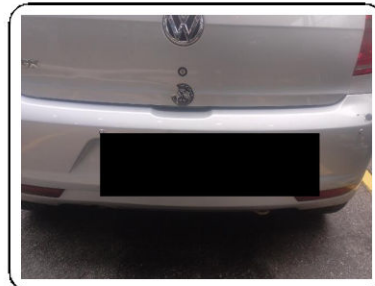
| Placa e tarjeta em conformidades (OK). | Original/Dentro dos padrão |

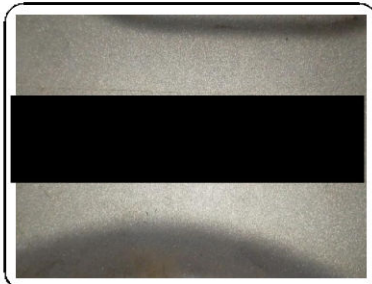
Chassi

| Numeração dentro dos padrões do fabricante. | Original/Dentro do padrão |

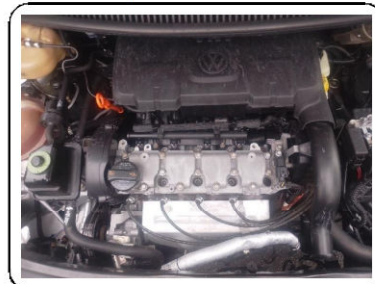
Compartimento do Motor

| Original | Original/Dentro do padrão |

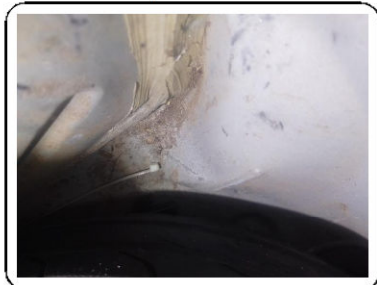
| Original/Dentro do padrão | Possui avaria e/ou reparo que não afeta a estrutura da carroçaria. |

VEÍCULO POSSUI ASSOALHO DO PORTA MALAS AMASSADO, CONFORME SEGUE NAS FOTOS.

Assoalho do porta malas amassado
