Dados do Cliente

| VW VW/FOX 1.0 BLUEM. GII | ALCOOL/GASOLINA | | |

Informações coletadas no veículo no ato da vistoria

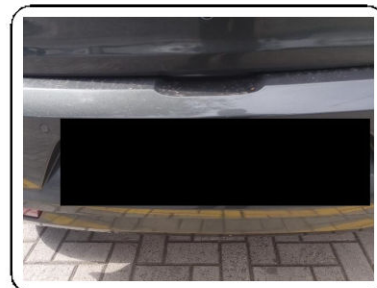
| Placa e tarjeta em conformidades (OK). | Original/Dentro dos padrão |

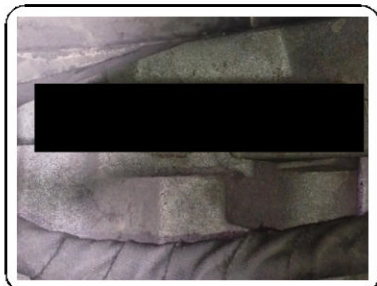
Numero Motor

| Numeração registrada na BIN, coincide c/ a numeração que consta no motor. | Original/Dentro do padrão |

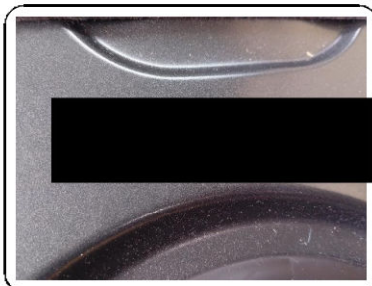
Chassi

| Numeração dentro dos padrões do fabricante. | Original/Dentro do padrão |

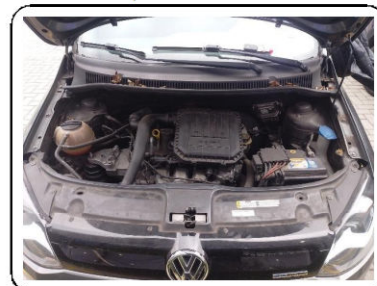
Compartimento do Motor

| Original | Original/Dentro do padrão |

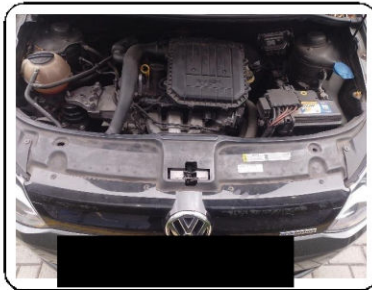
Painel Dianteiro

TRAVESSA DO PAINEL DIANTEIRO INFERIOR AMASSADA, PAINEL DIANTEIRO SUPERIOR REPARADO.

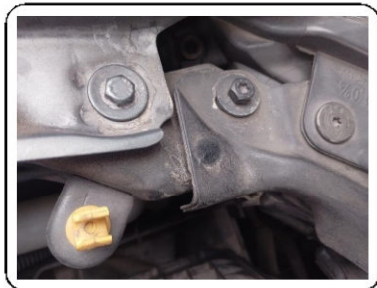
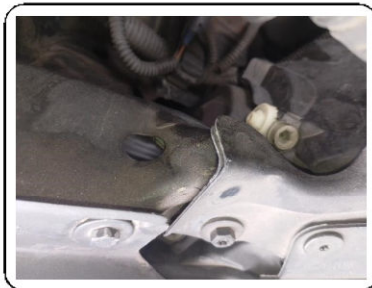
PAINEL DIANTEIRO SUPERIOR REPARADO

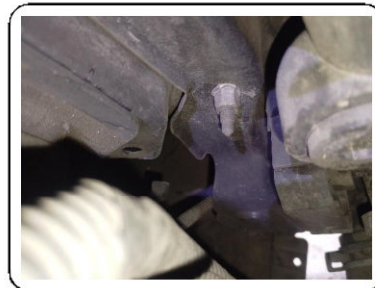
TRAVESSA DO PAINEL DIANTEIRO INFERIOR AMASSADA
