PLACA [REDACTED]  
MODELO DO VEÍCULO: PORSCHE PANAMERA 4SEHY

**VISTORIA  
CERTICAR**

APROVADO

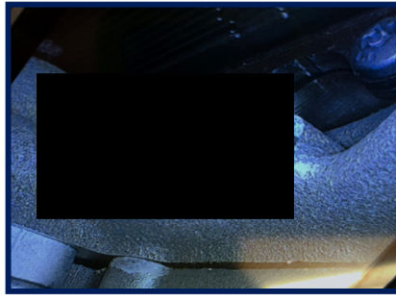
Motor

DENTRO DOS PADRÕES HABITUAIS DO FABRICANTE

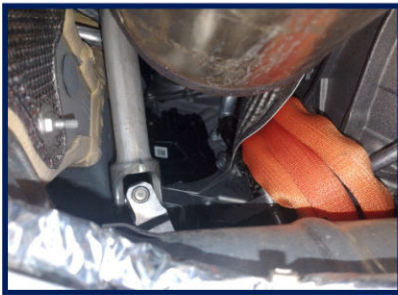
Câmbio

OBSTRUÍDO

NUMERAÇÃO OBSTRUÍDA (ITEM EXCLUÍDO DO PARECER)

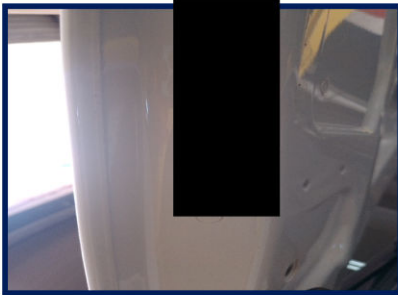
Etiqueta ETA Motor

ETA MOTOR : ETA DENTRO DOS PADRÕES / NUMERAÇÃO COINCIDE COM O CHASSI

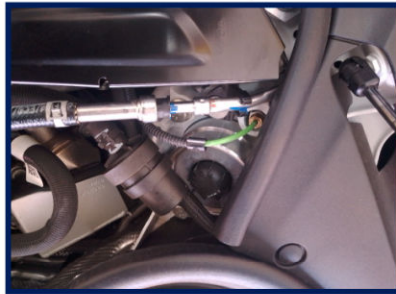
Torre amort diant/direita

| TORRE DO AMORTECEDOR DIANTEI. DIR. : | SEM AVARIAS APARENTES |

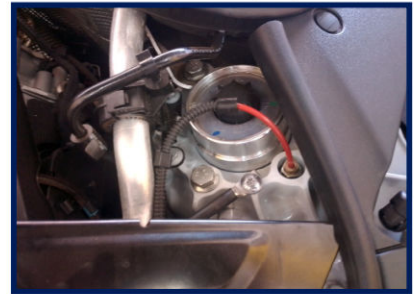
Torre amort diant/esquer

| TORRE DO AMORTECEDOR DIANTEI. ESQ. : | SEM AVARIAS APARENTES |

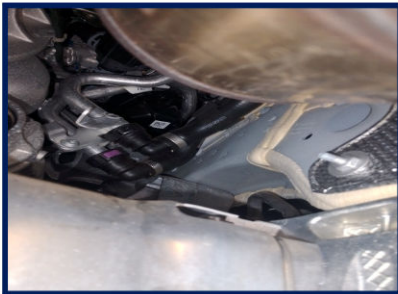
Longarina dianti/direita

| LONGARINA DIANTEI. DIR. : | SEM AVARIAS APARENTES |

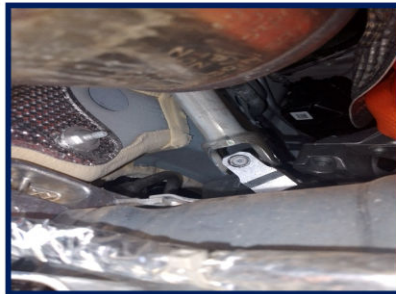
Longarina dianteira/esquerda

| LONGARINA DIANTEI. ESQ. : | SEM AVARIAS APARENTES |

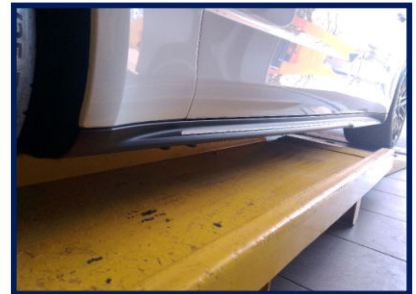
Caixa De Ar Esq

| CAIXA DE AR ESQUERDA . : | SEM AVARIAS APARENTES |

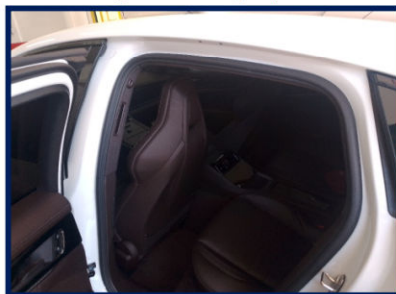
Longarina traseira/esquerda

| LONGARINA TRASEI. ESQ. : | SEM AVARIAS APARENTES |

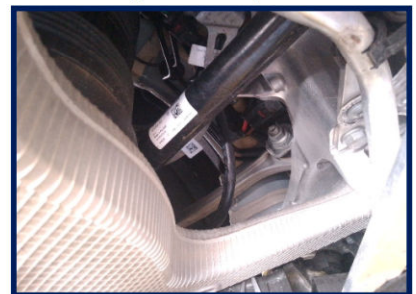
Longarina traseira/direita

| LONGARINA TRASEI. DIR. : | SEM AVARIAS APARENTES |

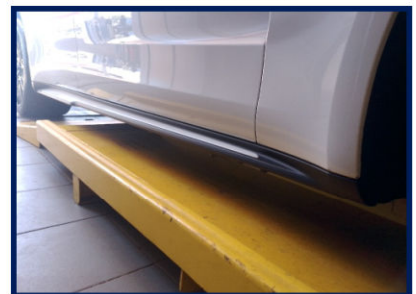
CAIXA DE AR DIR.

| CAIXA DE AR DIREITA . : | SEM AVARIAS APARENTES |

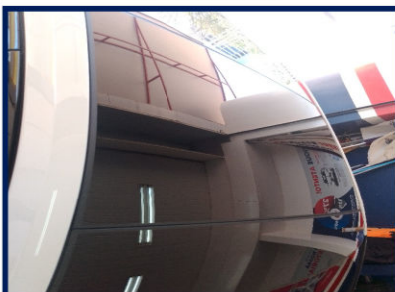
FOLHA DO TETO . : SEM AVARIAS APARENTES (ÁREA VISÍVEL)
