CHECKMAT BUTANTA CNPJ 12.500.554/0001-37

## Dados do Veículo

TOYOTA | I/TOYOTA HILUX SWR A2GF

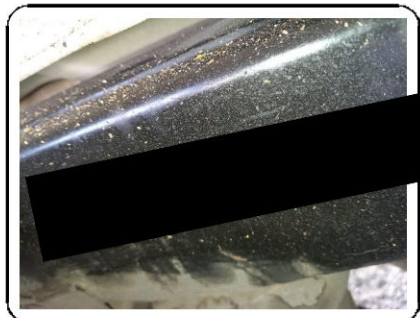
Chassi

Numeração dentro dos padrões do fabricante.

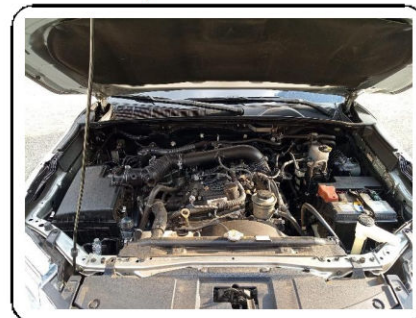
Compartimento do Motor

Original

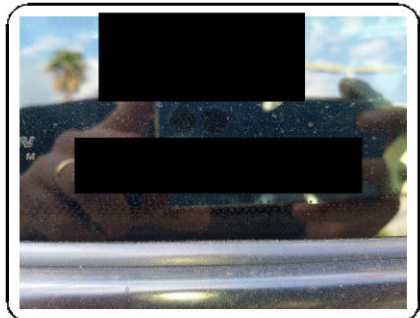
Gravação dos Vidros

Não original/outro tipo

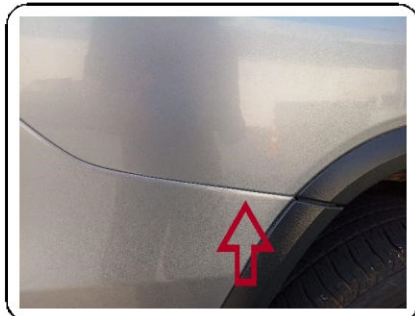
FOLHA LATERAL DIREITA REPARADA

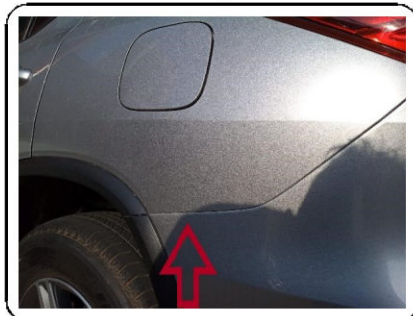
FOLHA LATERAL ESQUERDA REPARADA

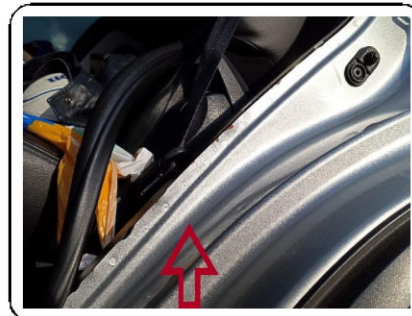
FOLHA DA COLUNA C ESQUERDA AVARIADA
