## SITUAÇÃO GERAL

**APROVADO**

## DADOS GERAIS DO VEÍCULO

BMW/X1 S20I ACTIVEFLEX

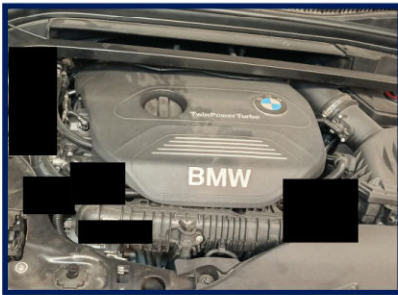
Câmbio

NUMERAÇÃO OBSTRUÍDA (ITEM EXCLUÍDO DO PARECER)

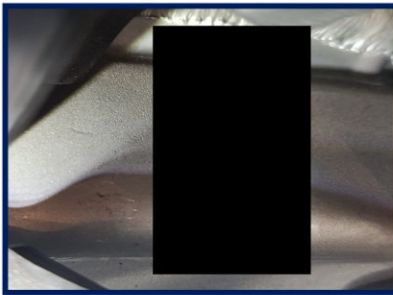
Etiqueta ETA Motor

ETA MOTOR : \_\_\_\_\_ ETA DENTRO DOS PADRÕES / NUMERAÇÃO COINCIDE COM O CHASSI  
ETA BATENTE DA PORTA : \_\_\_\_\_ ETA DENTRO DOS PADRÕES / NUMERAÇÃO COINCIDE COM O CHASSI  
ETA ASSOALHO : \_\_\_\_\_ ETA DENTRO DOS PADRÕES / NUMERAÇÃO COINCIDE COM O CHASSI  
PLAQUETA ANO FABRICAÇÃO : \_\_\_\_\_ PLAQUETA OK (NACIONAIS E IMPORT. APÓS 1999)

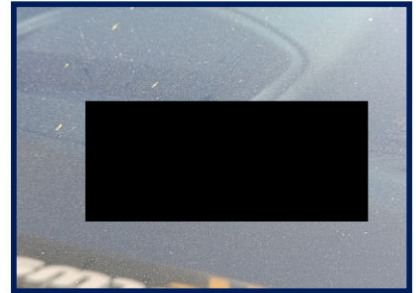
Gravação do vidro

PARABRISA : \_\_\_\_\_ GRAVAÇÃO ORIGINAL / COINCIDE COM O CHASSI  
PORTA DIANTE. ESQ. : \_\_\_\_\_ GRAVAÇÃO ORIGINAL / COINCIDE COM O CHASSI  
PORTA TRAS. ESQ / LAT TRAS. ESQ. : \_\_\_\_\_ GRAVAÇÃO ORIGINAL / COINCIDE COM O CHASSI  
VIGIA TRASEIRO. : \_\_\_\_\_ GRAVAÇÃO ORIGINAL / COINCIDE COM O CHASSI

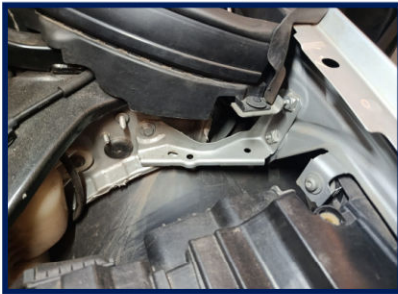
Torre amort diant/direita

| TORRE DO AMORTECEDOR DIANTEI. DIR. : | SEM AVARIAS APARENTES |

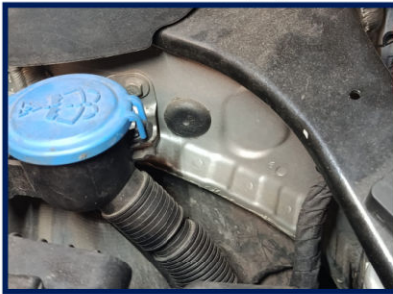
Torre amort diant/esquer

| TORRE DO AMORTECEDOR DIANTEI. ESQ. : | SEM AVARIAS APARENTES |

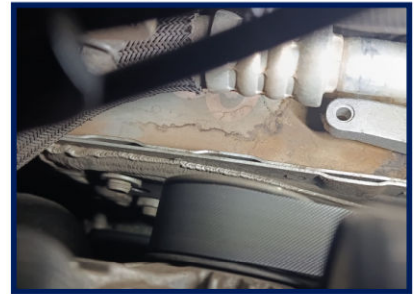
Longarina dianti/direita

| LONGARINA DIANTEI. DIR. : | SEM AVARIAS APARENTES |

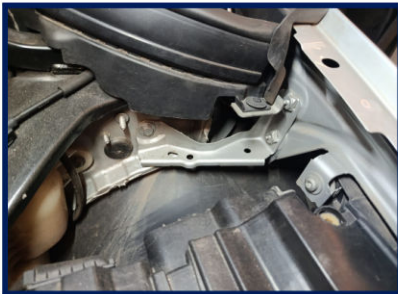
Longarina dianteira/esquerda

| LONGARINA DIANTEI. ESQ. : | SEM AVARIAS APARENTES |

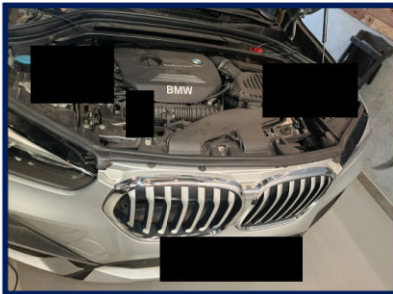
Painel Dianteiro

| PAINEL DIANT. INF./SUP. OU ALMA DO PARACHOQUE: | SEM AVARIAS APARENTES |

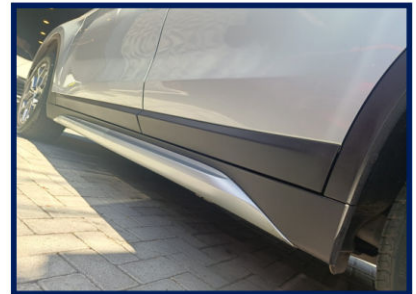
Caixa De Ar Esq

| CAIXA DE AR ESQUERDA . : | SEM AVARIAS APARENTES |

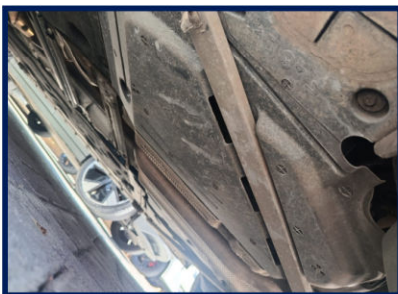
Assoalho Central

| ASSOALHO DO MONOBLOCO (HABITÁCULO, ÁREA VISÍVEL) . : | SEM AVARIAS APARENTES (ÁREA VISÍVEL) |

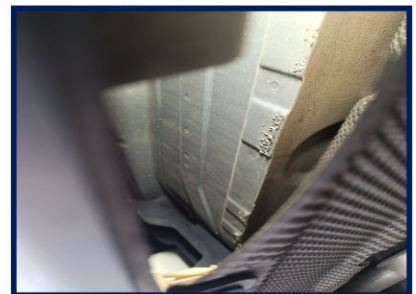
Longarina traseira/esquerda

| LONGARINA TRASEI. ESQ. : | SEM AVARIAS APARENTES |

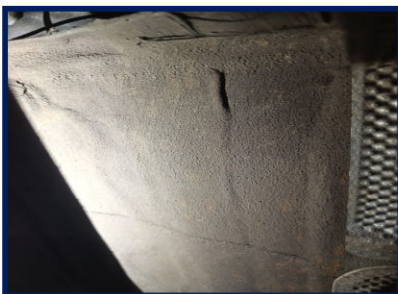
Longarina traseira/direita

| LONGARINA TRASEI. DIR. : | SEM AVARIAS APARENTES |

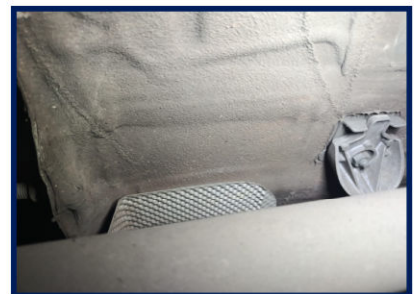
Assoalho Int. Portamalas

| ASSOALHO DO PORTAMALAS / CAÇAMBA . : | SEM AVARIAS APARENTES (ÁREA VISÍVEL) |

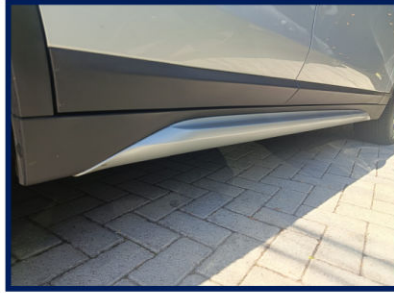
CAIXA DE AR DIR.

| CAIXA DE AR DIREITA . : | SEM AVARIAS APARENTES |
