## LAUDO DE VISTORIA CAUTELAR

CHERY/TIGGO 8X PHEV

2022/ 2023 - PRETA - GASOLINA/ELÉTRICO

APROVADO

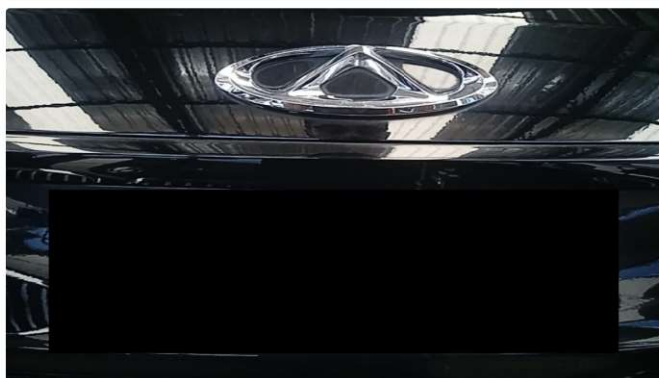
Placas (PIV)

✓ 208 - Sem vestígios de irregularidades.

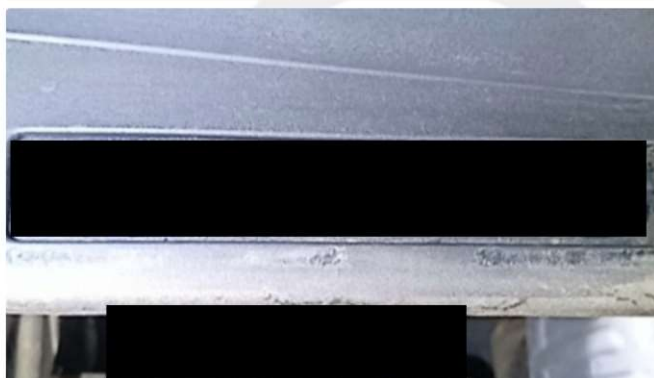
Gravação do Chassi

✓ 018 - Gravação identificadora sem vestígios aparentes de adulteração.

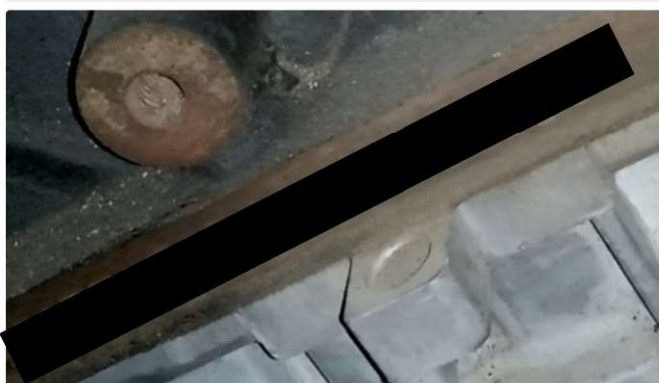
Gravação do Motor

✓ 018 - Gravação identificadora sem vestígios aparentes de adulteração.

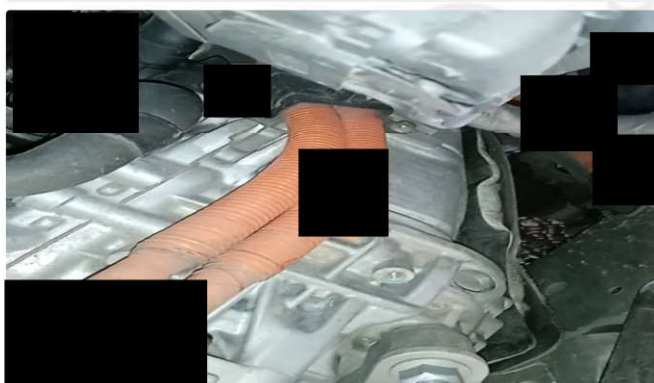
Gravação do Câmbio

✓ - 066.1 Gravação identificadora obstruída/sem acesso

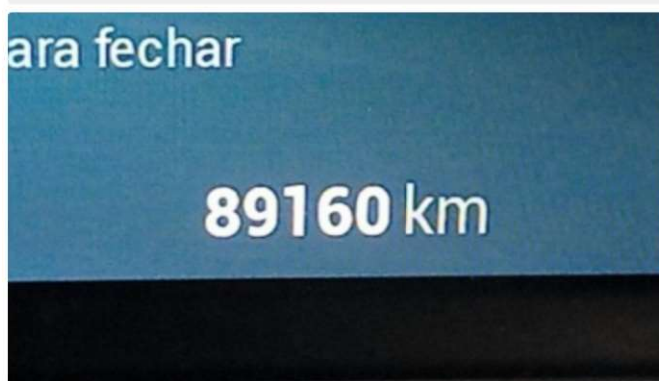
Hodômetro

✓ 249 - Registro fotografado/observado.

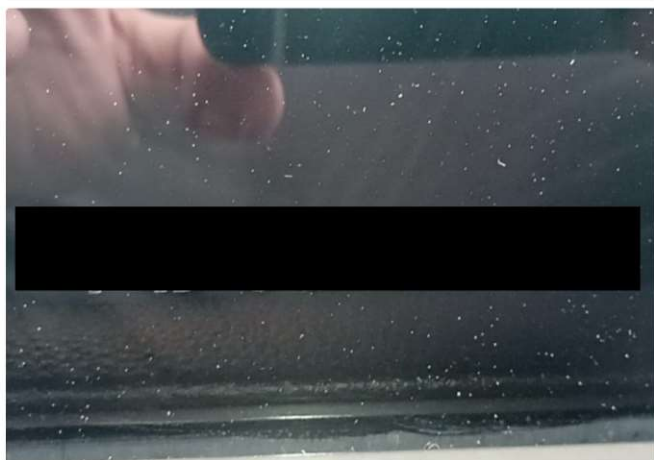
Gravação do VIS no vidro

✓ 128 - Não original
