MODELO DO VEÍCULO: PANAMERA 4

# VISTORIA CERTICAR

| DATA DE VISTORIA: | 27/06/2026 11:13 |

| MARCA: | PORSCHE |

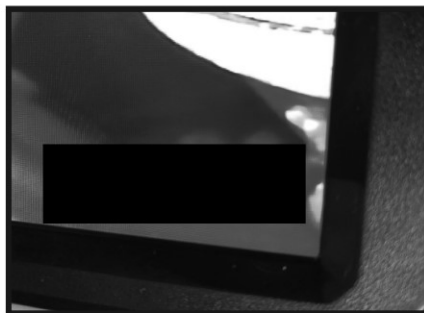
Motor

DENTRO DOS PADRÕES HABITUAIS DO FABRICANTE

É A MESMA QUE CONSTA NA BIN OU CRLV

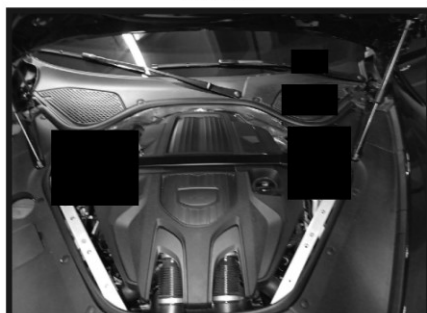
Câmbio

NUMERAÇÃO OBSTRUÍDA (ITEM EXCLUÍDO DO PARECER)

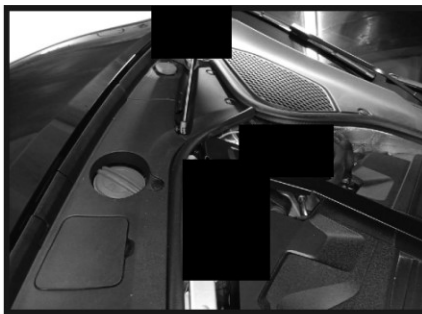
Torre amort diant/direita

SEM AVARIAS APARENTES

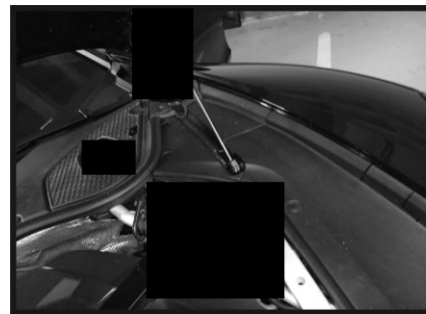
Torre amort diant/esquer

SEM AVARIAS APARENTES

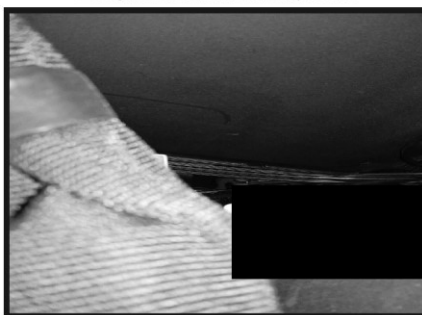
Longarina dianteira/esquerda

SEM AVARIAS APARENTES

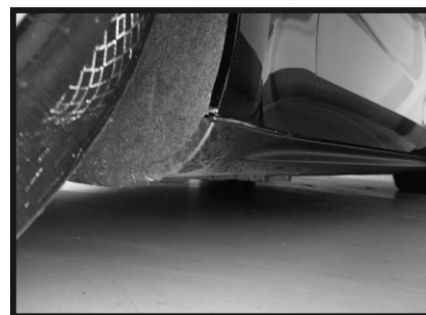
Caixa De Ar Esq

SEM AVARIAS APARENTES

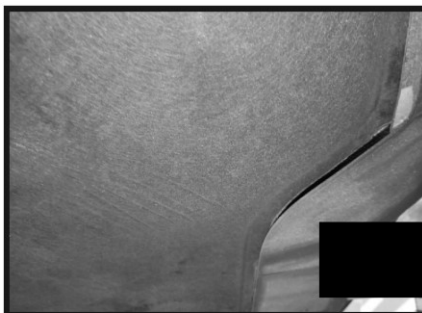
Longarina traseira/esquerda

SEM AVARIAS APARENTES

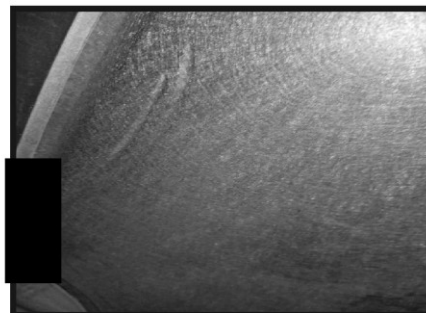
Longarina traseira/direita

SEM AVARIAS APARENTES

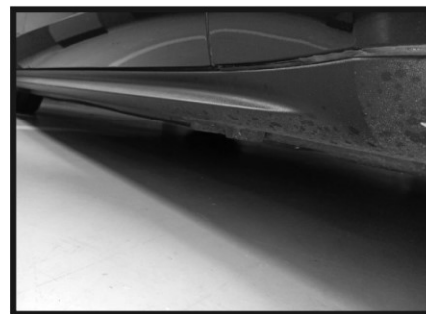
CAIXA DE AR DIR.

SEM AVARIAS APARENTES

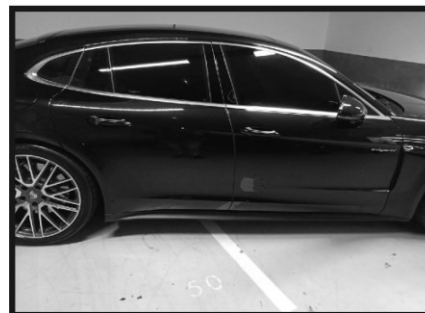
PORTAS DIREITAS

VEÍCULO COM PPF; PPF DA MOLDURA DA COLUNA DA PORTA DIANTEIRA DIREITA DESCOLANDO
