**DADOS COMPLETOS:**

**DADOS DO VEÍCULO:**

FOTOGRAFIAS DA VISTORIA

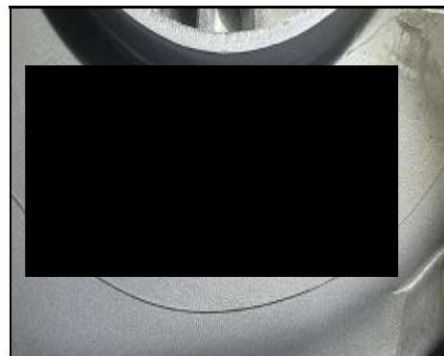
CHASSI

- 02-Numeração dentro do padrão do fabricante (OK)  
03- Numeração é a mesma que consta cadastrada no BIN (OK)

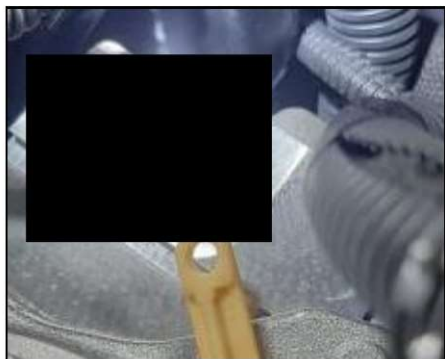
MOTOR

- 01-Numeração registrada na BIN, coincide c/ a numeração que consta no motor (OK)  
02-Tipo de gravação dentro do padrão do fabricante (OK)

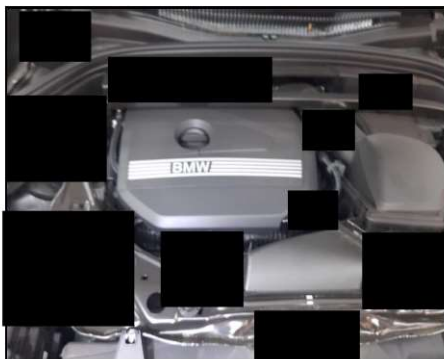
COMPARTIMENTO DO MOTOR

- 01-ORIGINAL (OK)

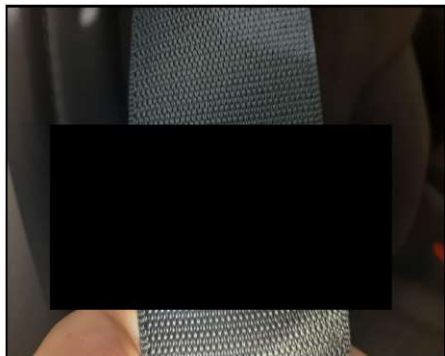
CINTO DE SEGURANÇA

- 01-compatível com o ano do veículo

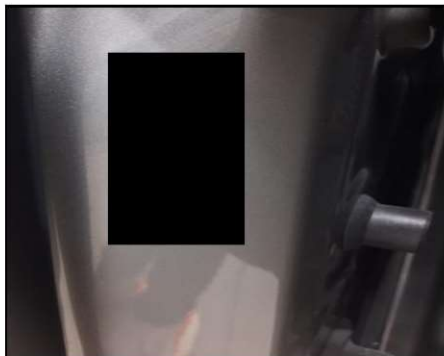
ETIQUETA\_VIS\_COLUNA

- 01-Original (OK)
