MODELO DO VEÍCULO: I/PORSCHE MACAN

**VISTORIA**  
**CERTICAR**

APROVADO

| DATA DE VISTORIA: | 09/07/2026 14:58 |

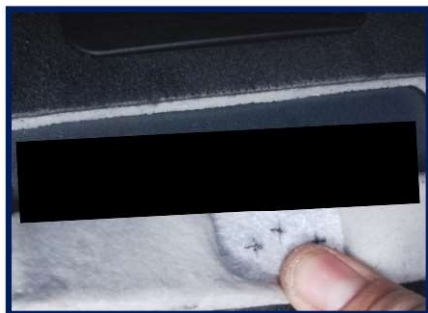
Chassi

NUMERAÇÃO IDENTIFICADORA : \_\_\_\_\_ DENTRO DOS PADRÕES HABITUAIS DO FABRICANTE

CHAPA SUPORTE : \_\_\_\_\_ REGIÃO ÍNTEGRA

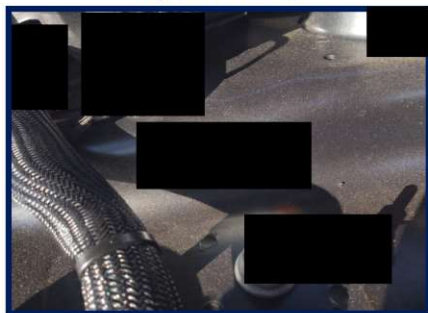
Etiqueta ETA Motor

| ETA MOTOR : | ETA DENTRO DOS PADRÕES / NUMERAÇÃO COINCIDE COM O CHASSI |

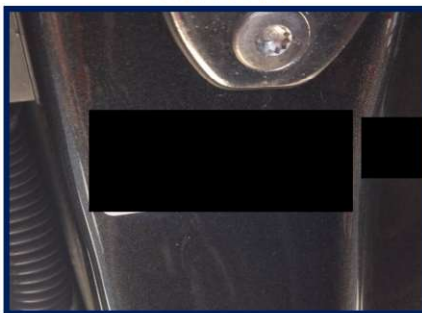
Foto eta coluna

| ETA BATENTE DA PORTA : | ETA DENTRO DOS PADRÕES / NUMERAÇÃO COINCIDE COM O CHASSI |

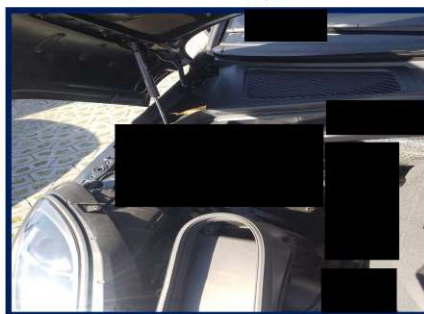
Torre amort diant/direita

| TORRE DO AMORTECEDOR DIANTEI. DIR. : | SEM AVARIAS APARENTES |

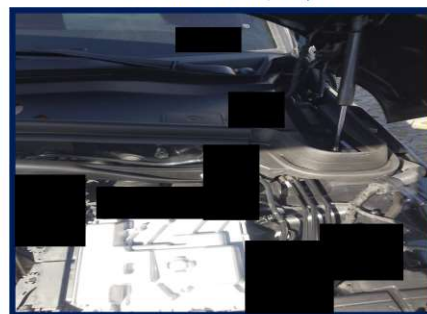
Torre amort diant/esquer

| TORRE DO AMORTECEDOR DIANTEI. ESQ. : | SEM AVARIAS APARENTES |

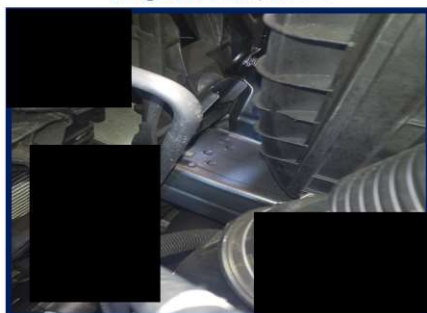
Longarina dianti/direita

| LONGARINA DIANTEI. DIR. : | SEM AVARIAS APARENTES |

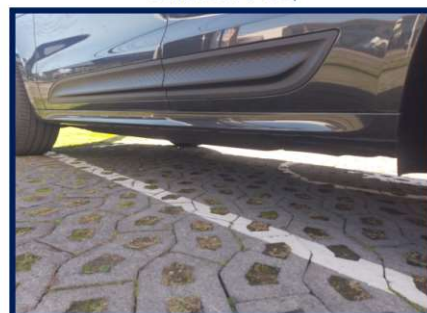
Caixa De Ar Esq

| CAIXA DE AR ESQUERDA . : | SEM AVARIAS APARENTES |

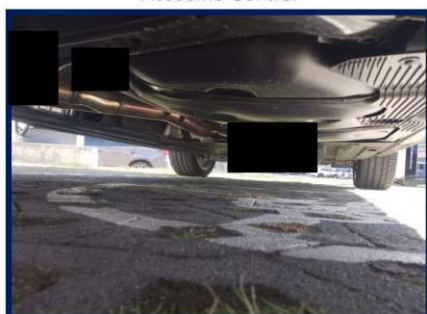
Assoalho Central

| ASSOALHO DO MONOBLOCO (HABITÁCULO, ÁREA VISÍVEL) . : | SEM AVARIAS APARENTES (ÁREA VISÍVEL) |

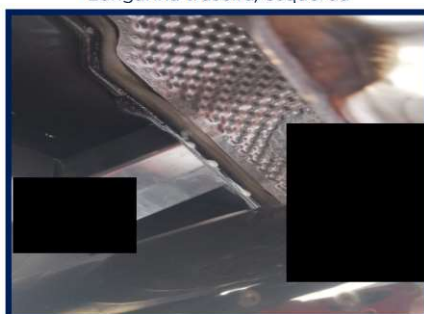
Longarina traseira/esquerda

| LONGARINA TRASEI. ESQ. : | SEM AVARIAS APARENTES |

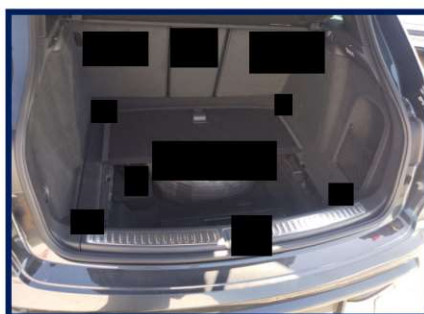
Assoalho Int. Portamalas

| ASSOALHO DO PORTAMALAS / CAÇAMBA . : | SEM AVARIAS APARENTES (ÁREA VISÍVEL) |

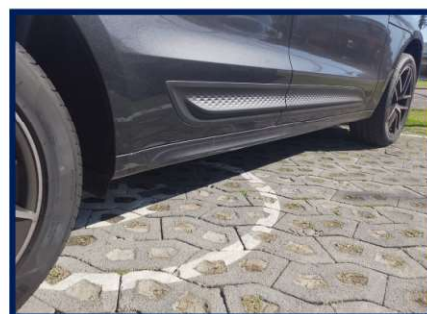
CAIXA DE AR DIR.

| CAIXA DE AR DIREITA . : | SEM AVARIAS APARENTES |

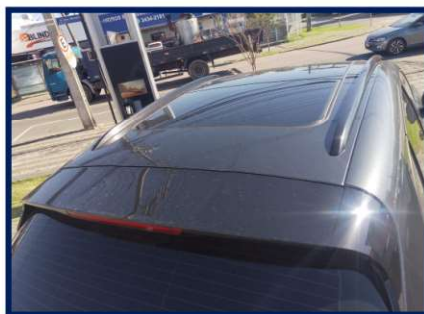
| FOLHA DO TETO . : | SEM AVARIAS APARENTES (ÁREA VISÍVEL) |
