MODELO DO VEÍCULO: PORSCHE CAYENNE GTS

**VISTORIA**  
**CERTICAR**

**Super Visão**  
Vistorias Automotivas

| DATA DE VISTORIA: | 16/07/2026 11:38 |

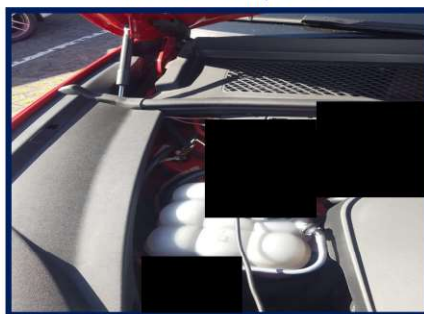
Torre amort diant/direita

SEM AVARIAS APARENTES

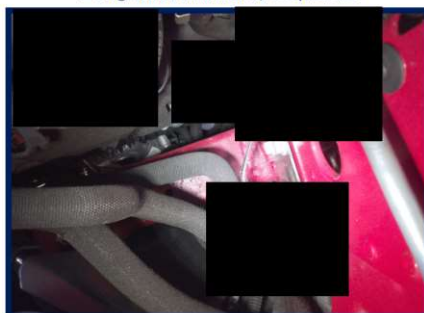
Longarina dianteira/esquerda

SEM AVARIAS APARENTES

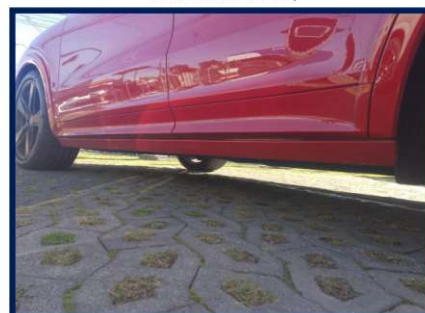
Caixa De Ar Esq

SEM AVARIAS APARENTES

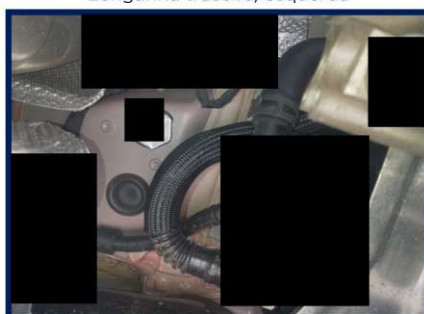
Longarina traseira/esquerda

SEM AVARIAS APARENTES

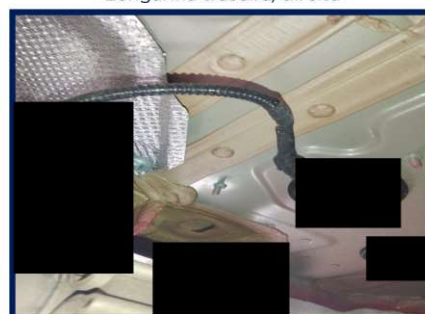
Longarina traseira/direita

SEM AVARIAS APARENTES

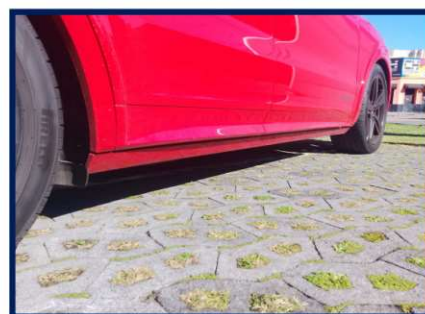
CAIXA DE AR DIR.

SEM AVARIAS APARENTES

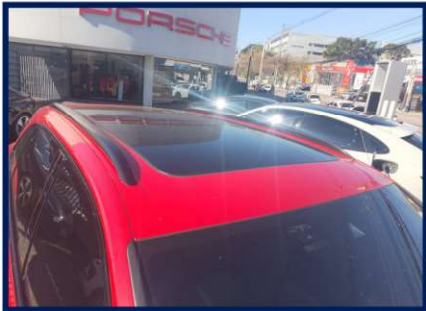
FOLHA DO TETO

SEM AVARIAS APARENTES (ÁREA VISÍVEL)
