MODELO DO VEÍCULO: I/PORSCHE 911 CARRERA SC

**VISTORIA**  
**CERTICAR**

| DATA DE VISTORIA: | 24/02/2026 15:24 |

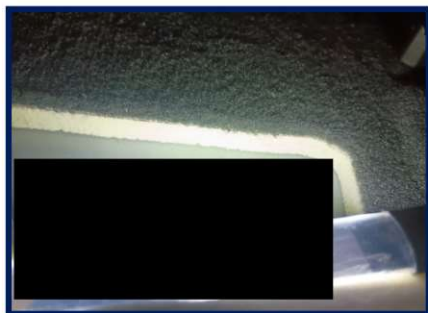
Chassi

NUMERAÇÃO IDENTIFICADORA : \_\_\_\_\_ DENTRO DOS PADRÕES HABITUAIS DO FABRICANTE

CHAPA SUPORTE : \_\_\_\_\_ REGIÃO ÍNTEGRA

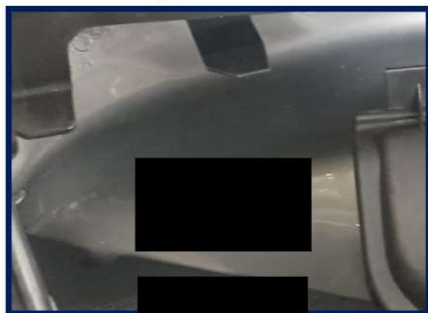
Etiqueta ETA Motor

| ETA MOTOR : | ETA DENTRO DOS PADRÕES / NUMERAÇÃO COINCIDE COM O CHASSI |

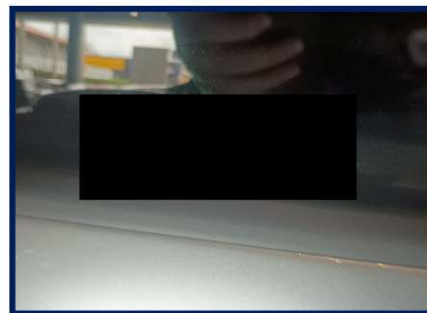
Gravação do vidro

| PARABRISA : | GRAVAÇÃO ORIGINAL / COINCIDE COM O CHASSI |

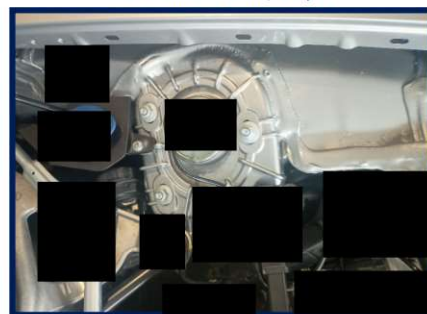
Torre amort diant/esquer

| TORRE DO AMORTECEDOR DIANTEI. ESQ. : | SEM AVARIAS APARENTES |

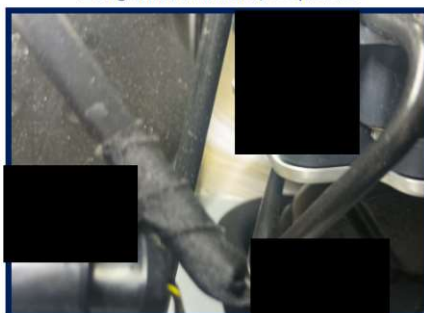
Longarina dianteira/esquerda

| LONGARINA DIANTEI. ESQ. : | SEM AVARIAS APARENTES |

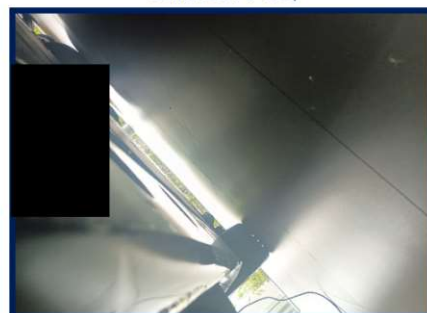
Caixa De Ar Esq

| CAIXA DE AR ESQUERDA . : | SEM AVARIAS APARENTES |

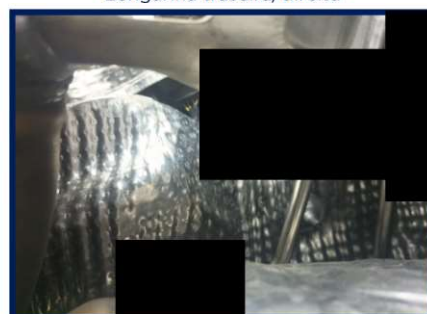
Longarina traseira/direita

| LONGARINA TRASEI. DIR. : | SEM AVARIAS APARENTES |

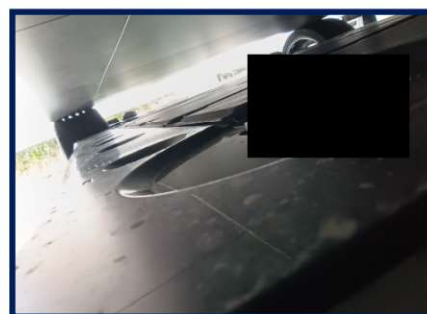
CAIXA DE AR DIR.

| CAIXA DE AR DIREITA . : | SEM AVARIAS APARENTES |

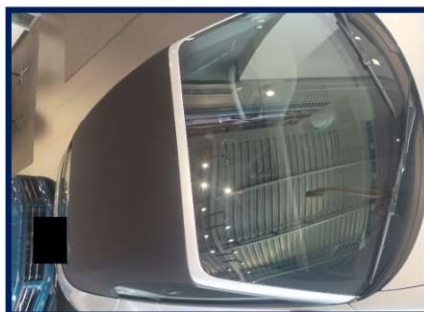
| FOLHA DO TETO . : | SEM AVARIAS APARENTES (ÁREA VISÍVEL) |
