MODELO DO VEÍCULO: PORSCHE MACAN S

**VISTORIA  
CERTICAR**

| DATA DE VISTORIA: | 10/04/2026 11:58 |

| MODELO: | PORSCHE MACAN S |

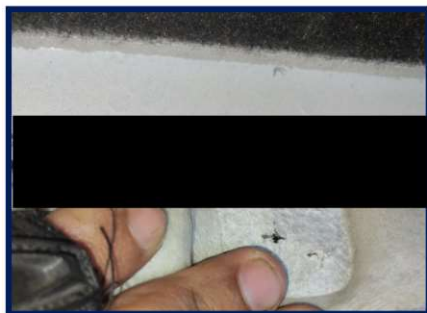
Chassi

NUMERAÇÃO IDENTIFICADORA : \_\_\_\_\_ DENTRO DOS PADRÕES HABITUAIS DO FABRICANTE

CHAPA SUPORTE : \_\_\_\_\_ REGIÃO ÍNTEGRA

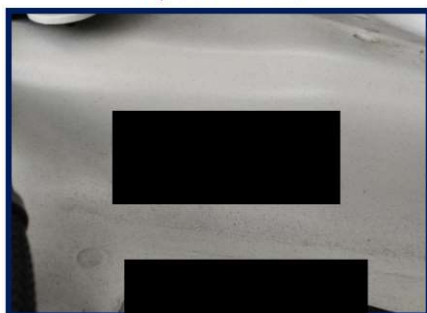
Etiqueta ETA Motor

ETA MOTOR : \_\_\_\_\_ ETA DENTRO DOS PADRÕES / NUMERAÇÃO COINCIDE COM O CHASSI \_\_\_\_\_

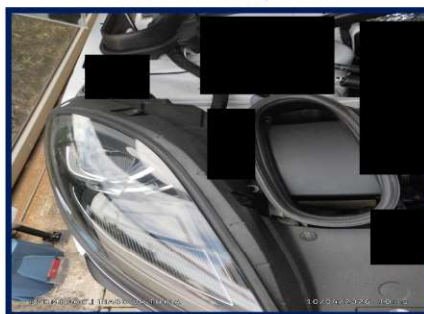
Torre amort diant/direita

SEM AVARIAS APARENTES

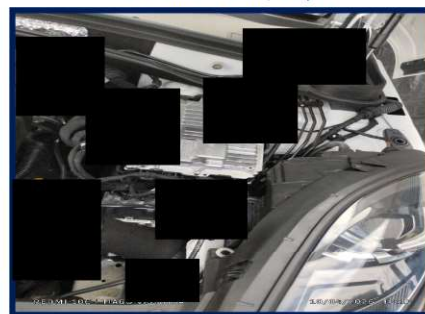
Torre amort diant/esquer

SEM AVARIAS APARENTES

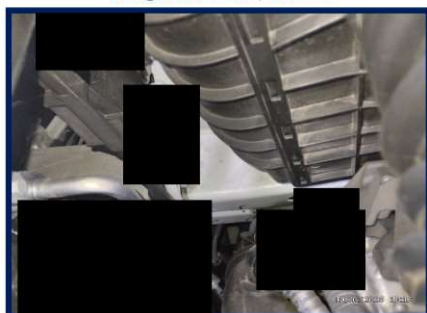
Longarina dianti/direita

SEM AVARIAS APARENTES

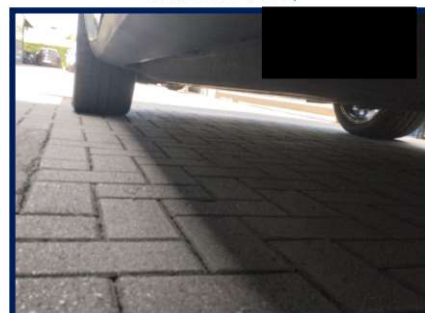
Caixa De Ar Esq

SEM AVARIAS APARENTES

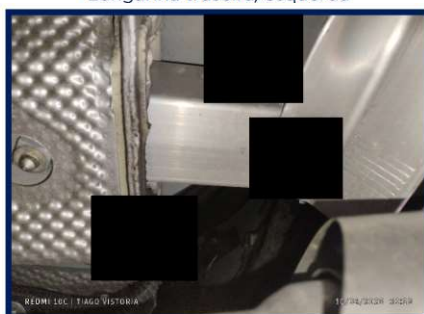
Longarina traseira/esquerda

SEM AVARIAS APARENTES

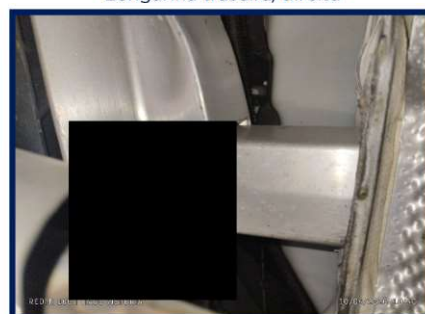
Longarina traseira/direita

SEM AVARIAS APARENTES

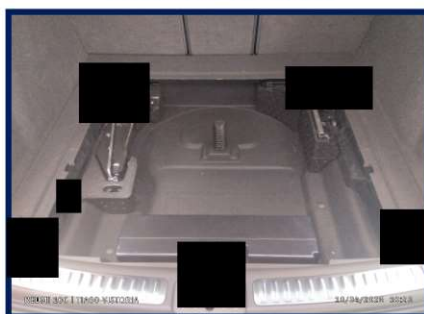
Assoalho Int. Portamalas

SEM AVARIAS APARENTES (ÁREA VISÍVEL)

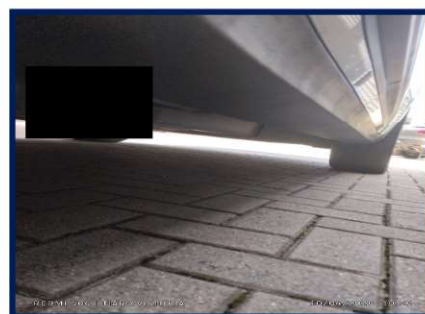
CAIXA DE AR DIR.

SEM AVARIAS APARENTES

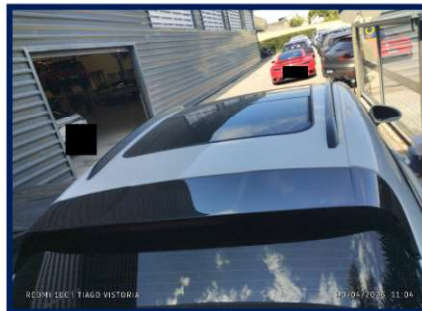
FOLHA DO TETO

SEM AVARIAS APARENTES (ÁREA VISÍVEL)
