MODELO DO VEÍCULO: PORSCHE 911 TARGA 4GTS

**VISTORIA**  
**CERTICAR**

NO. LAUDO: [REDACTED]  
DATA DE VISTORIA: 02/06/2026 15:32  
UNIDADE: SC - FLORIANOPOLIS  
PRESTADOR DE SERVIÇO: [REDACTED]  
CNPJ: [REDACTED]  
CLIENTE CONTRATANTE: [REDACTED]

MARCA: PORSCHE  
MODELO: PORSCHE 911 TARGA 4GTS  
COR: CINZA  
ANO FABRICAÇÃO: 2022  
ANO MODELO: 2022  
PLACA: [REDACTED]  
RENAVAM: [REDACTED]  
KM: NADA CONSTA  
COMBUSTÍVEL: GASOLINA

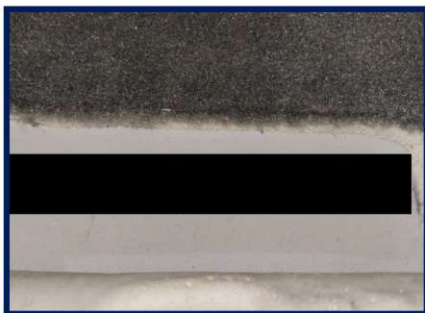
Chassi

| NUMERAÇÃO IDENTIFICADORA : | DENTRO DOS PADRÕES HABITUAIS DO FABRICANTE |
| CHAPA SUPORTE : | REGIÃO ÍNTEGRA |

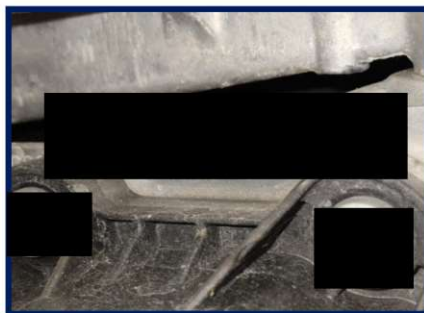
Motor

| DENTRO DOS PADRÕES HABITUAIS DO FABRICANTE |

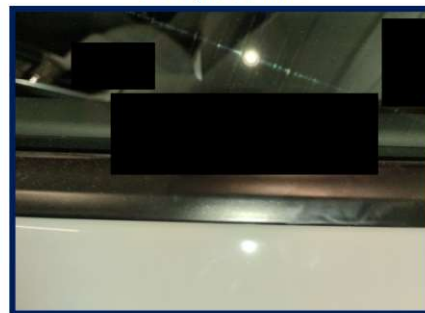
Gravação do vidro

GRAVAÇÃO ORIGINAL / COINCIDE COM O CHASSI

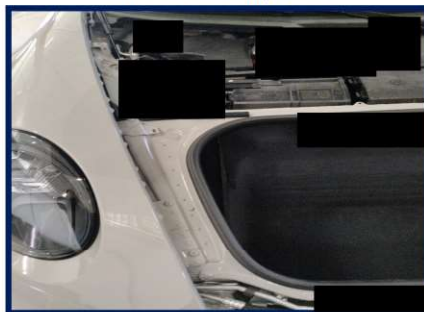
Torre amort diant/direita

SEM AVARIAS APARENTES

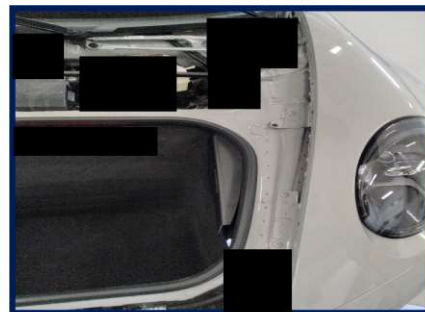
Torre amort diant/esquer

SEM AVARIAS APARENTES

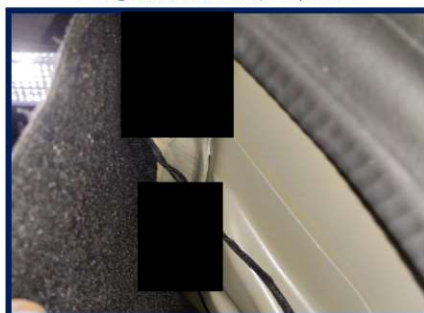
Longarina dianteira/esquerda

SEM AVARIAS APARENTES

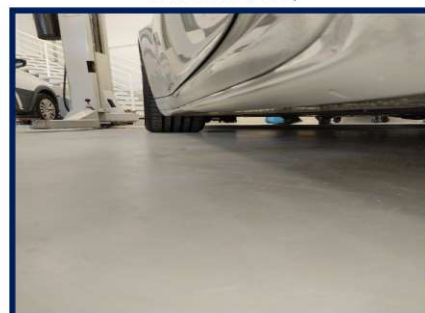
Caixa De Ar Esq

SEM AVARIAS APARENTES

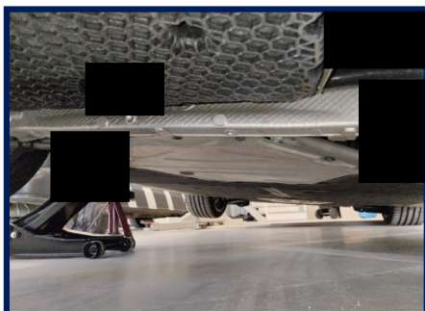
Assoalho Central

SEM AVARIAS APARENTES (ÁREA VISÍVEL)

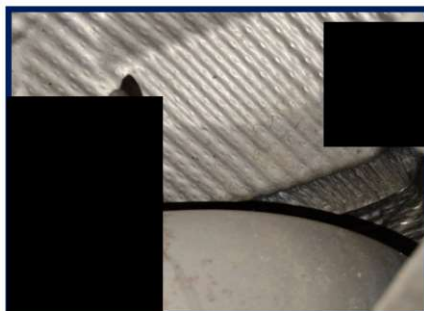
Longarina traseira/esquerda

SEM AVARIAS APARENTES

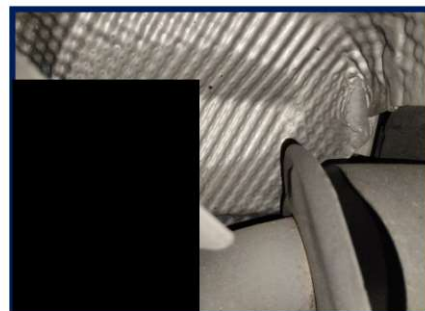
Longarina traseira/direita

SEM AVARIAS APARENTES

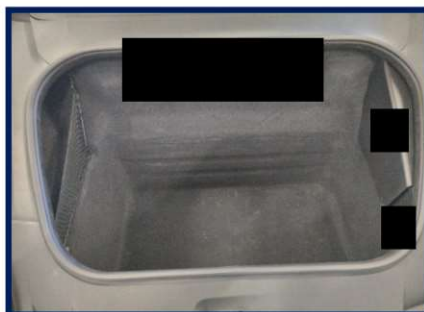
Assoalho Int. Portamalas

SEM AVARIAS APARENTES (ÁREA VISÍVEL)

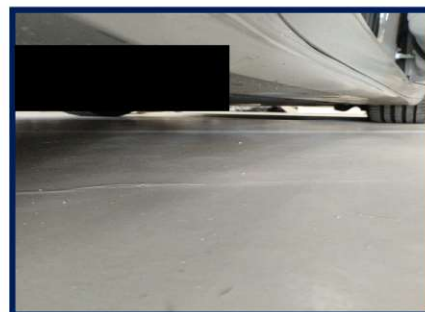
CAIXA DE AR DIR.

SEM AVARIAS APARENTES

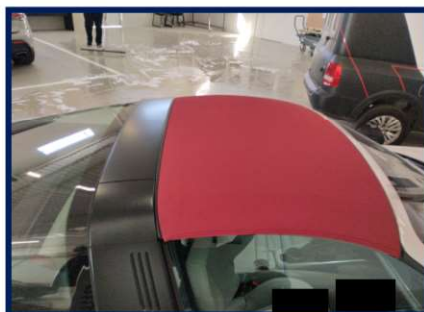
FOLHA DO TETO

SEM AVARIAS APARENTES (ÁREA VISÍVEL)
