**LAUDO DE VISTORIA CAUTELAR**

**HYUNDAI/HYUNDAI/CRETA 16A PULSE**  
2019/ 2020 - Preta - Alcool / Gasolina

**P3 AUTOS**

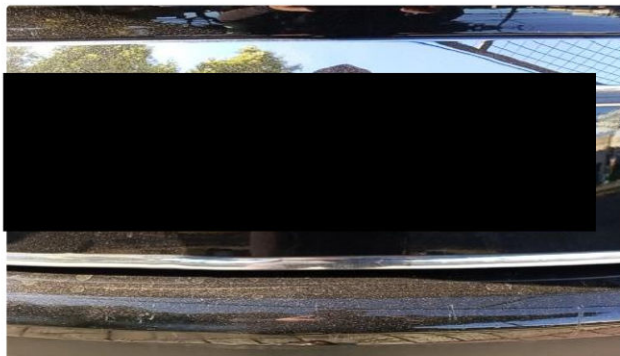
Placas (PIV)

✓ 208 - Sem vestígios de irregularidades.

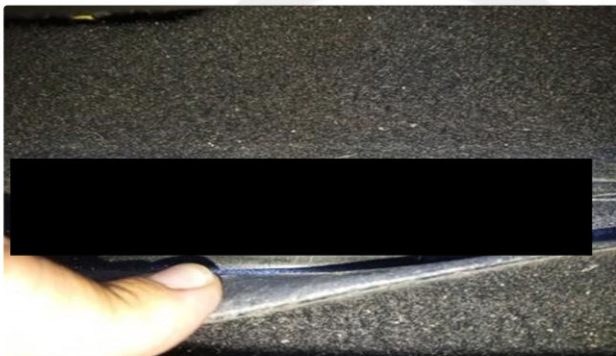
Gravação do Chassi

✓ 018 - Gravação identificadora sem vestígios aparentes de adulteração.

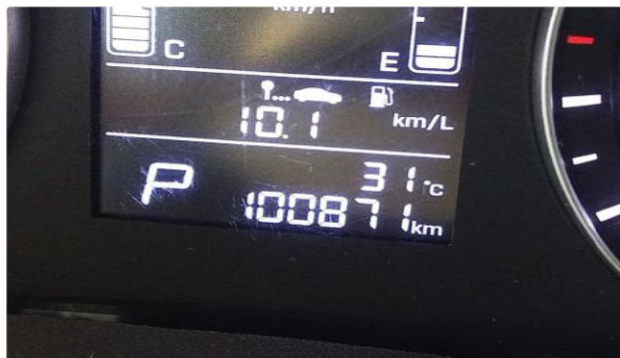
Hodômetro

✓ 249 - Registro fotografado/observado.

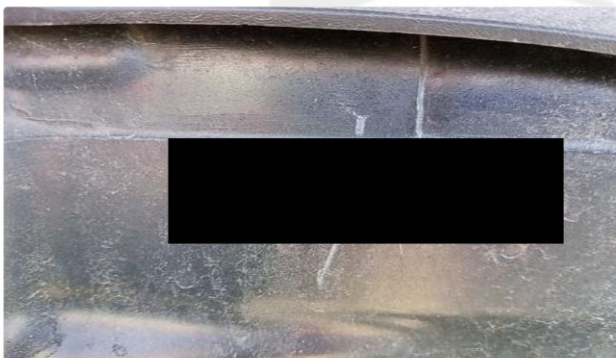
Eta/VIS

✓ 249 - Registro fotografado/observado.

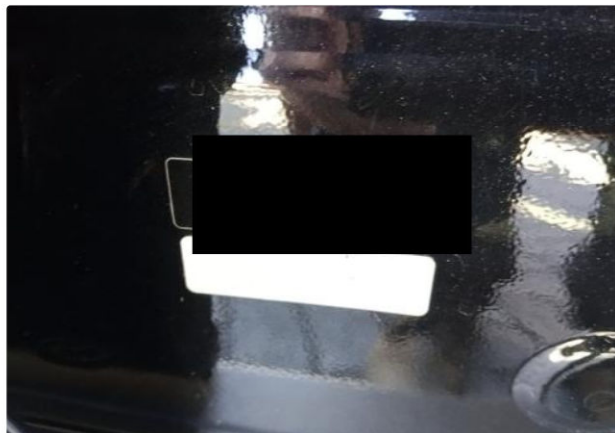
Eta/VIS do batente da porta

✓ 8 - Eta original

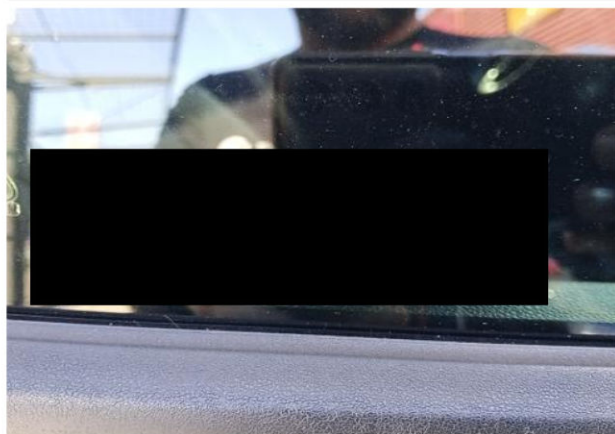
Gravação do VIS no vidro

✓ 089 - Gravação identificadora original/conforme os padrões do fabricante.
