## APRESENTAÇÃO

## DADOS GERAIS

## DADOS GERAIS DO VEÍCULO

| MODELO: | CITY LX CVT |

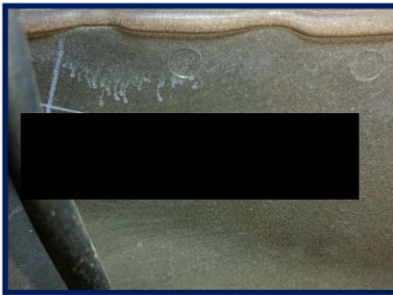
Etiqueta ETA Motor

ETA DENTRO DOS PADRÕES / NUMERAÇÃO COINCIDE COM O CHASSI

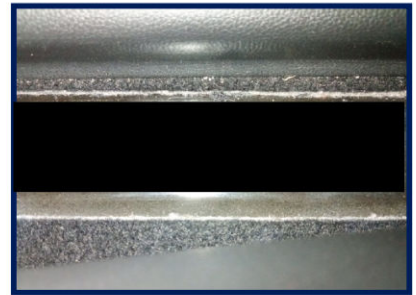
Chassi

DENTRO DOS PADRÕES HABITUAIS DO FABRICANTE

REGIÃO ÍNTEGRA

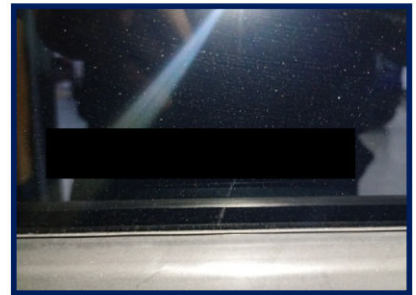
Gravação do vidro

GRAVAÇÃO ORIGINAL / COINCIDE COM O CHASSI

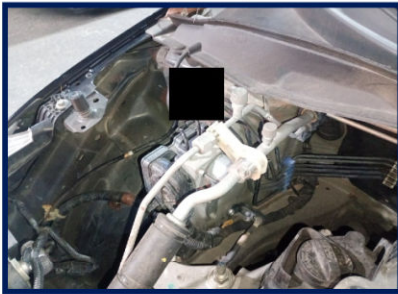
Torre amort diant/direita

| TORRE DO AMORTECEDOR DIANTEI. DIR. : | SEM AVARIAS APARENTES |

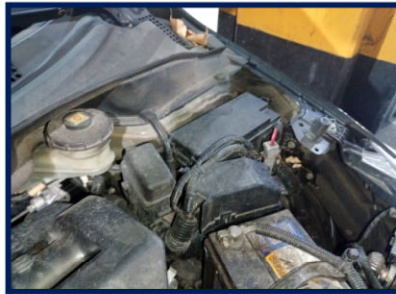
Torre amort diant/esquer

| TORRE DO AMORTECEDOR DIANTEI. ESQ. : | SEM AVARIAS APARENTES |

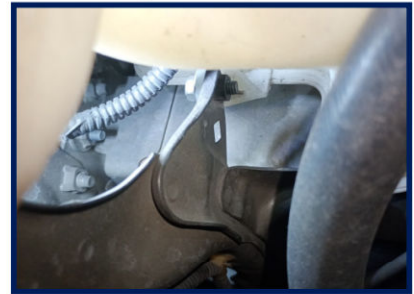
Longarina dianti/direita

| LONGARINA DIANTEI. DIR. : | SEM AVARIAS APARENTES |

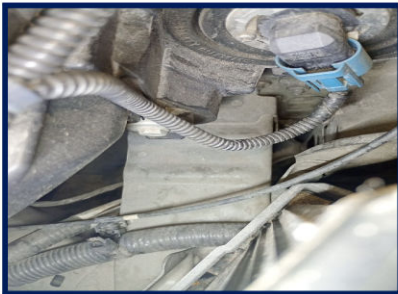
Longarina dianteira/esquerda

| LONGARINA DIANTEI. ESQ. : | SEM AVARIAS APARENTES |

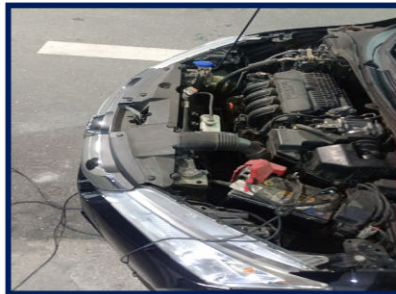
Painel Dianteiro

| PAINEL DIANT. INF./SUP. OU ALMA DO PARACHOQUE: | SEM AVARIAS APARENTES |

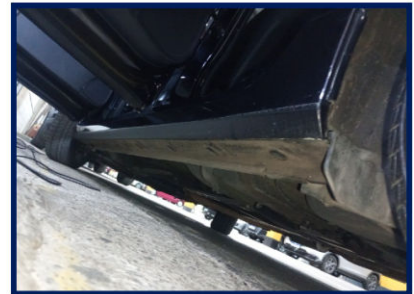
Caixa De Ar Esq

| CAIXA DE AR ESQUERDA . : | SEM AVARIAS APARENTES |

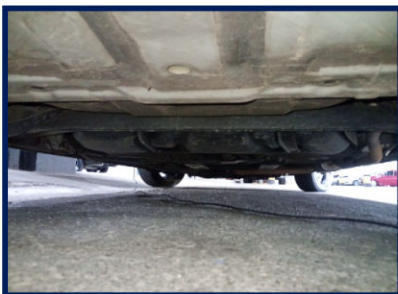
Assoalho Central

| ASSOALHO DO MONOBLOCO (HABITÁCULO, ÁREA VISÍVEL) . : | SEM AVARIAS APARENTES (ÁREA VISÍVEL) |

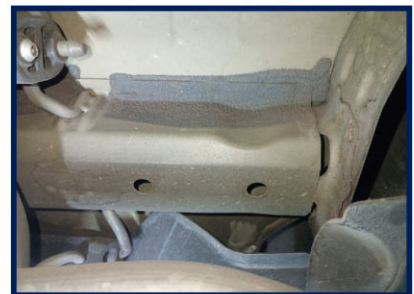
Longarina traseira/esquerda

| LONGARINA TRASEI. ESQ. : | SEM AVARIAS APARENTES |

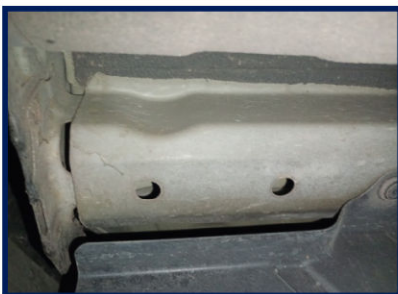
Longarina traseira/direita

| LONGARINA TRASEI. DIR. : | SEM AVARIAS APARENTES |

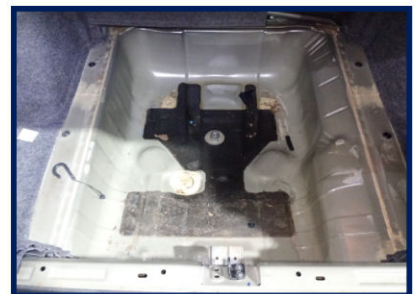
Assoalho Int. Portamalas

| ASSOALHO DO PORTAMALAS / CAÇAMBA . : | SEM AVARIAS APARENTES (ÁREA VISÍVEL) |

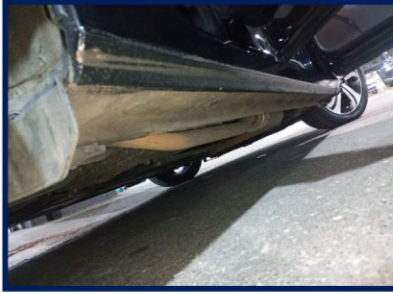
CAIXA DE AR DIR.

| CAIXA DE AR DIREITA . : | SEM AVARIAS APARENTES |
