CHECKMAT BUTANTA CNPJ 12.500.554/0001-37

**APROVADO**

Data: 26/08/2026

| MITSUBISHI IMMOC PAJERO SPORT HPE | DIESEL | | |

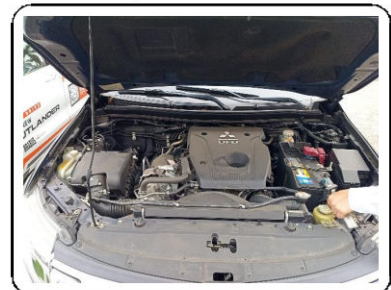
Compartimento do Motor

| Original | Não original/outro tipo |

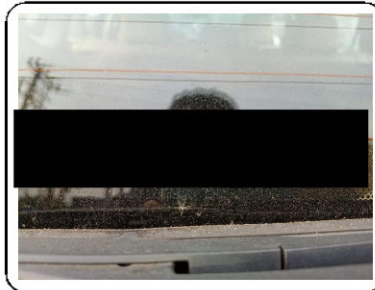
Gravação dos Vidros

| Placa e tarjeta em conformidades (OK). | Não original/outro tipo |
| Numeração registrada na BIN, coincide c/ a numeração que consta no motor. | Não original/outro tipo |
| Numeração dentro dos padrões do fabricante. | Não original/outro tipo |
| Original | Não original/outro tipo |
| Não original/outro tipo | Nenhum registro encontrado. |
