## LAUDO DE VISTORIA CAUTELAR

**JEEP/COMMANDER LIM T**

**2024/ 2025 - PRETA - ALCOOL/GASOLINA**

**IGUATEMI AUTOMÓVEIS**

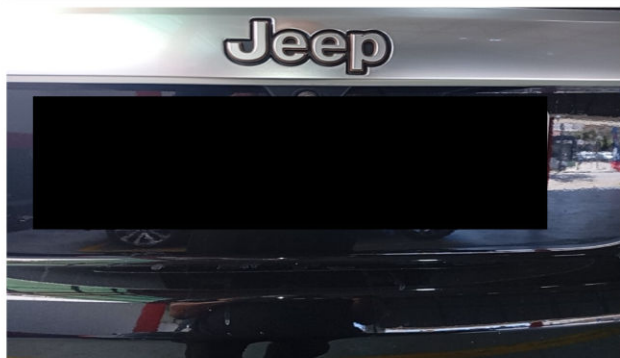
Placas (PIV)

✓ 208 - Sem vestígios de irregularidades.

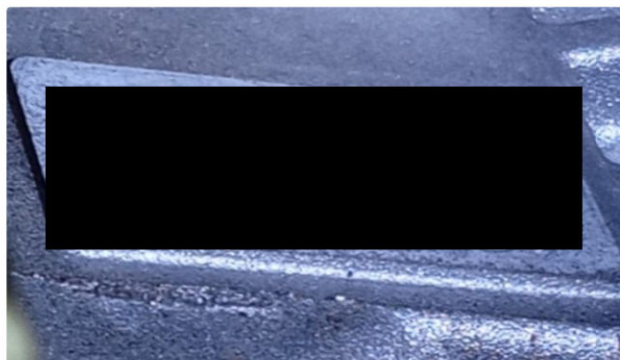
Gravação do Motor

✓ 018 - Gravação identificadora sem vestígios aparentes de adulteração.

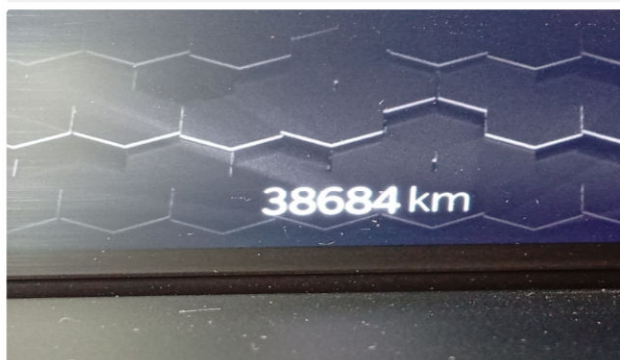
Hodômetro

✓ 249 - Registro fotografado/observado.

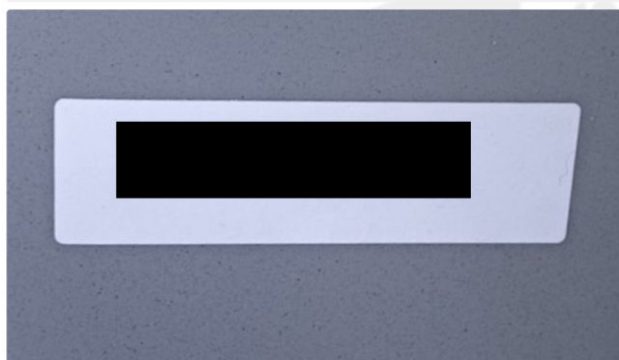
Eta/VIS

✓ 249 - Registro fotografado/observado.

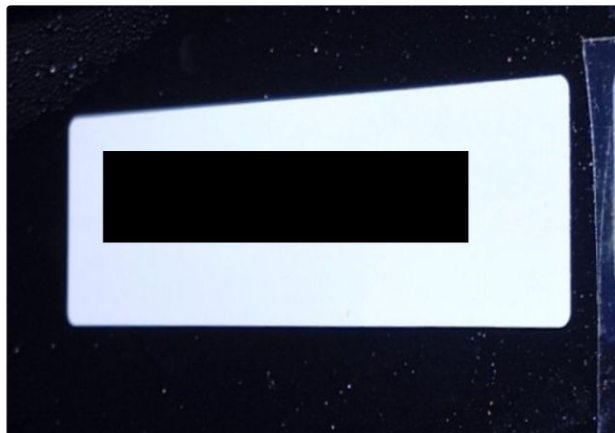
Eta/VIS do batente da porta

✓ 8 - Eta original

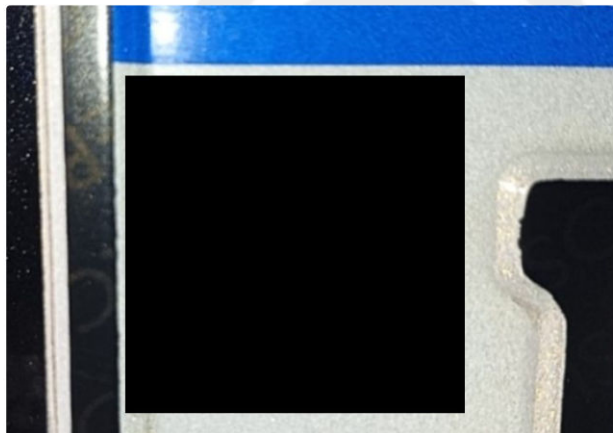
Lacre /QR code

✓ 208 - Sem vestígios de irregularidades.
