## LAUDO DE VISTORIA CAUTELAR

**TRIUMPH/SEEPMASTER**

**2026/ 2026 - PRETA - GASOLINA**

**IGUATEMI AUTOMÓVEIS**

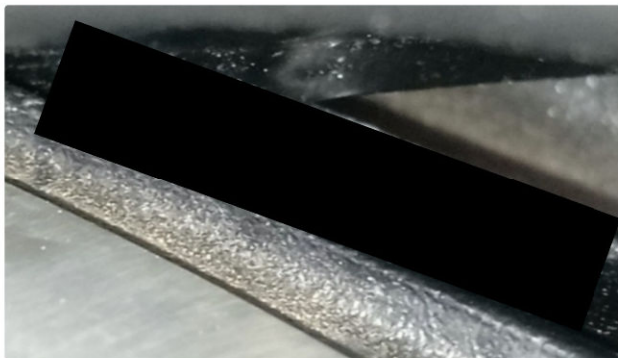
Gravação do Motor

✓ 018 - Gravação identificadora sem vestígios aparentes de adulteração.

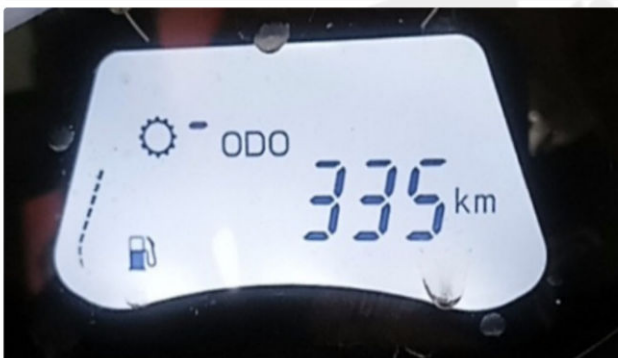
Hodômetro

✓ 249 - Registro fotografado/observado.

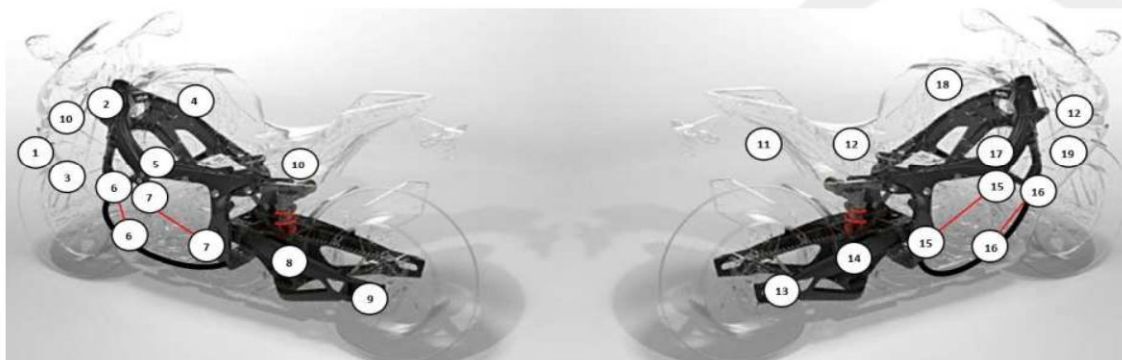
| ● 1 - Para lama dianteiro | Original |
| ● 2 - Cabeçote da direção | Original |
| ● 3 - Garfo dianteiro esquerdo | Original |
| ● 4 - Tanque lado esquerdo | Original |
| ● 5 - Elemento superior do quadro lado esquerdo | Original |
| ● 6 - Elemento inferior/berço do quadro lado esquerdo | Original |
| ● 7 - Suportes do motor lado esquerdo | Original |
| ● 8 - Garfo traseiro esquerdo | Original |
| ● 9 - Suporte do eixo da roda traseira esquerda | Original |
| ● 10 - Carenagem lado esquerdo | Original |

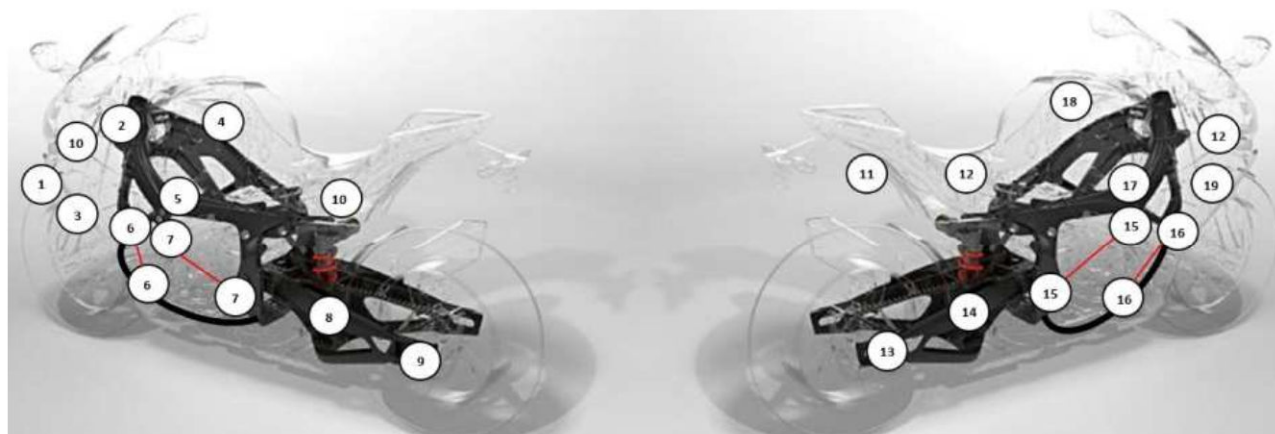
| 11 - Para lama traseiro | Original |
| 12 - Carenagem lado direito | Original |
| 13 - Suporte do eixo da roda traseira direita | Original |
| 14 - Garfo traseiro direito | Original |
| 15 - Suportes do motor lado direito | Original |
| 16 - Elemento inferior/berço do quadro lado direito | Original |
| 17 - Elemento superior do quadro lado direito | Original |
| 18 - Tanque lado direito | Original |
| 19 - Garfo dianteiro direito | Original |
