## LAUDO DE VISTORIA CAUTELAR

**RAM/RAMPAGE REBEL AT GAS**  
**2024/ 2024 - BRANCA - GASOLINA**

**IGUATEMI AUTOMÓVEIS**

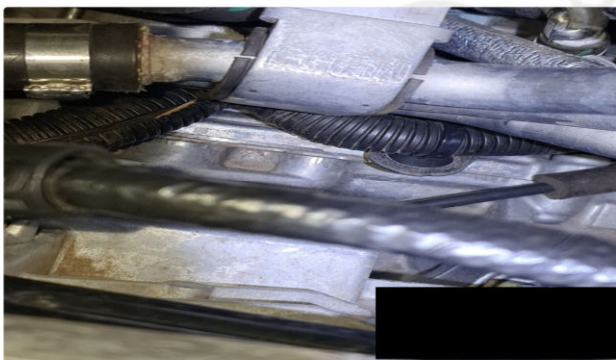
Gravação do Câmbio

✓ - 066.1 Gravação identificadora obstruída/sem acesso

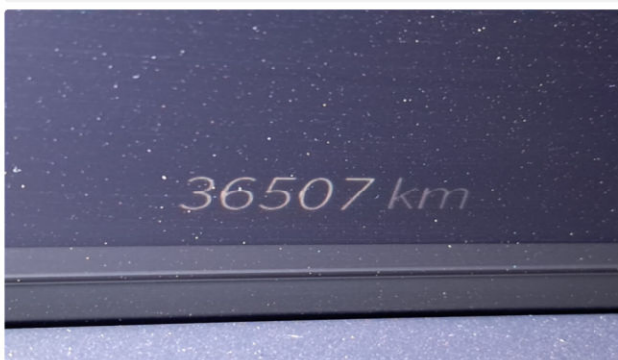
Hodômetro

✓ 249 - Registro fotografado/observado.

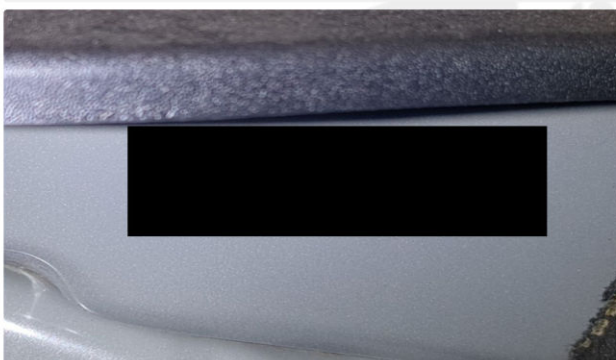
Eta/VIS

✓ 249 - Registro fotografado/observado.
