## LAUDO DE VISTORIA CAUTELAR

**CAOACHERY/TIGGO8 16TA**

**2023/ 2024 - BRANCA - GASOLINA**

**IGUATEMI AUTOMÓVEIS**

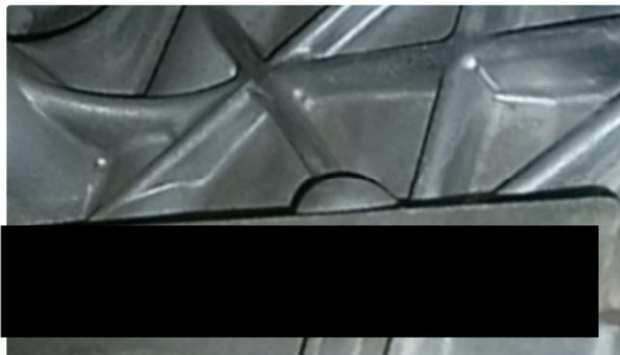
Gravação do Motor

✓ 018 - Gravação identificadora sem vestígios aparentes de adulteração.

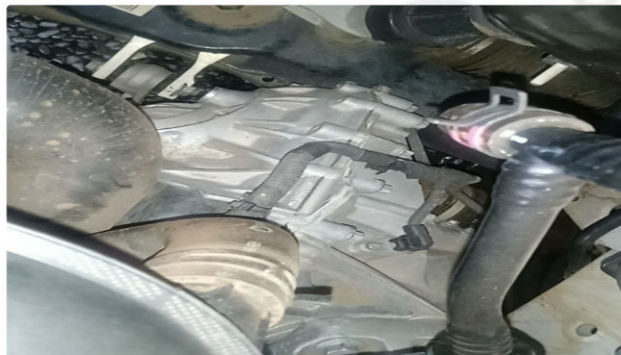
Gravação do Câmbio

✓ - 066.1 Gravação identificadora obstruída/sem acesso

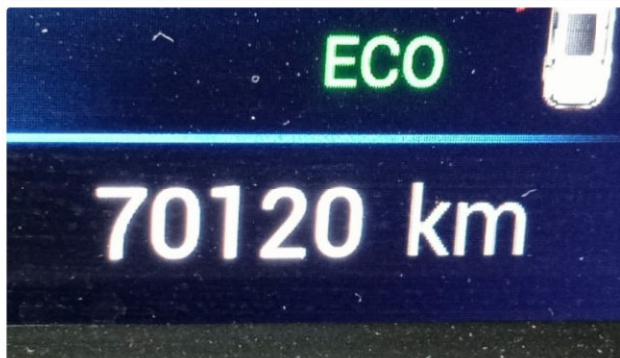
Hodômetro

✓ 249 - Registro fotografado/observado.

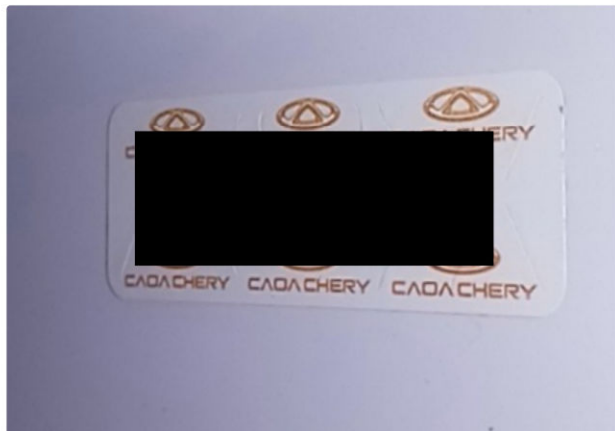
Eta/VIS do batente da porta

✓ 8 - Eta original

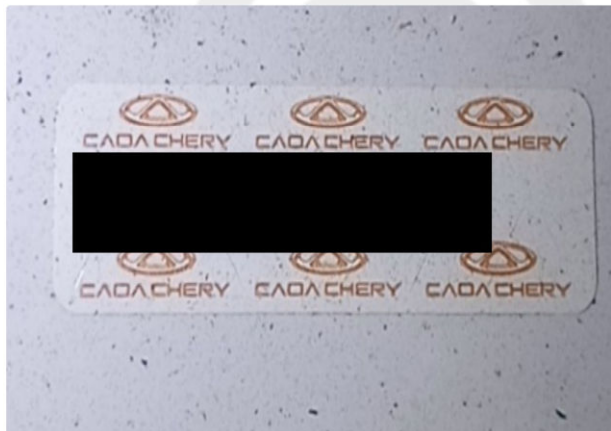
Eta/VIS do compartimento do motor

✓ 8 - Eta original

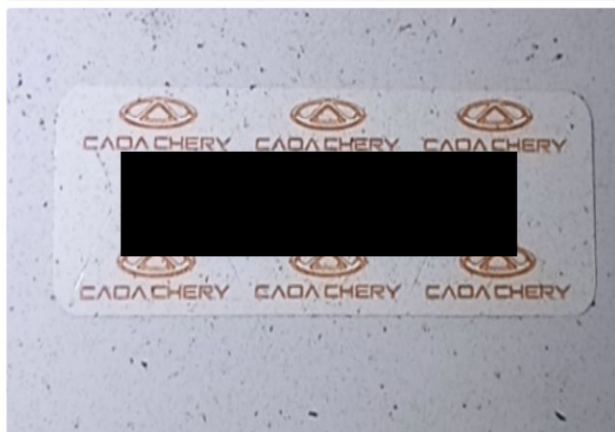
Eta/VIS do assoalho

✓ 8 - Eta original

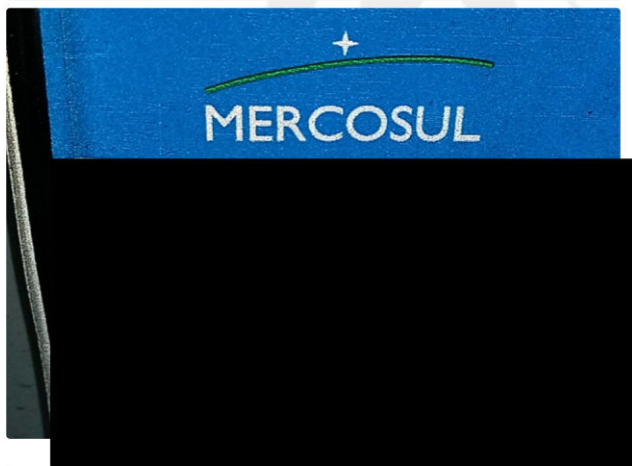
Lacre /QR code

✓ 208 - Sem vestígios de irregularidades.

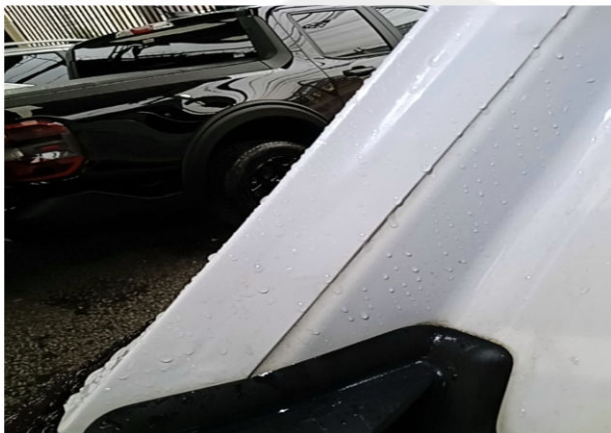
FOLHA LATERAL TRASEIRA ESQUERDA

| 17 - Folha lateral traseira esquerda | Original |

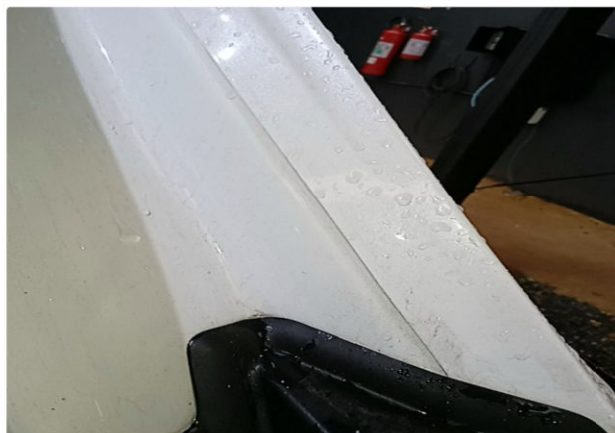
FOLHA LATERAL TRASEIRA DIREITA

| 26 - Folha lateral traseira direita | Original |

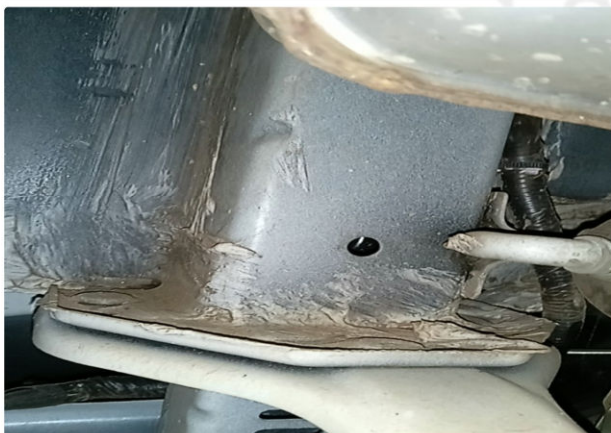
LONGARINA TRASEIRA ESQUERDA

| 18 - Longarina traseira esquerda | Original |

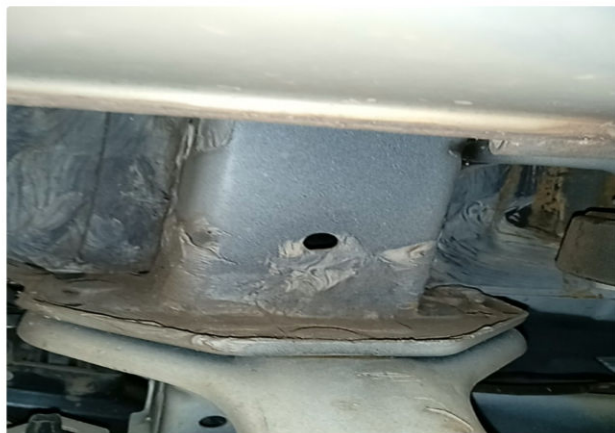
LONGARINA TRASEIRA DIREITA

| 24 - Longarina traseira direita | Original |

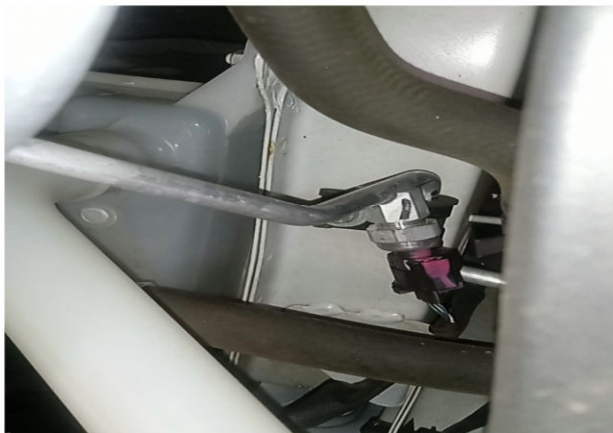
LONGARINA DIANTEIRA DIREITA

| 37 - longarina dianteira inferior/superior direita | Original |

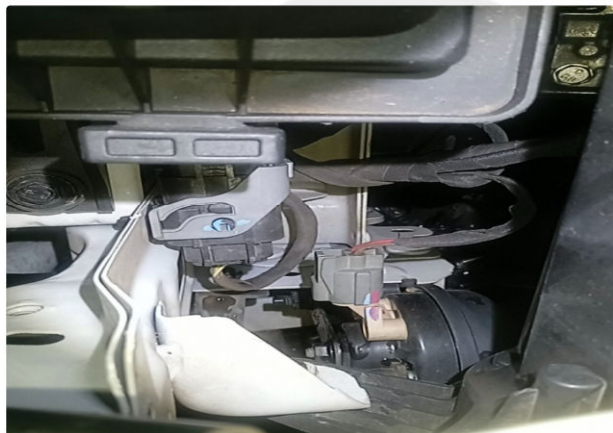
LONGARINA DIANTEIRA ESQUERDA

| 4 - Longarina dianteira inferior/superior esquerda | Original |
