## LAUDO DE VISTORIA CAUTELAR

AUDI /Q3 1.4TFSI

2021/ 2022 - CINZA - GASOLINA

KARMANN AUTOMOVEIS

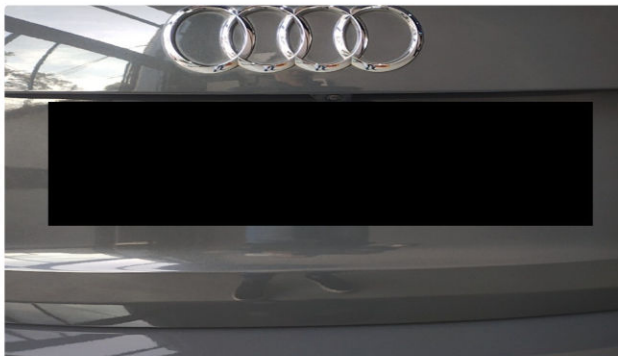
Placas (PIV)

✓ 208 - Sem vestígios de irregularidades.

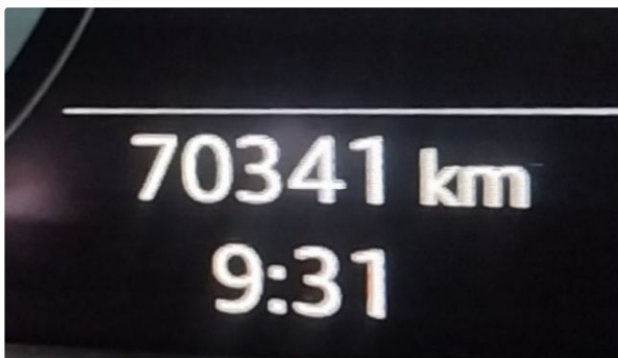
Hodômetro

✓ 249 - Registro fotografado/observado.

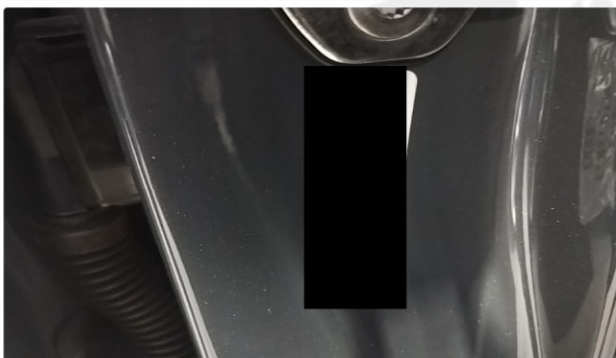
Eta/VIS

✓ 249 - Registro fotografado/observado.
