## LAUDO DE VISTORIA CAUTELAR

**JEEP/COMMANDER FLEX**

**2024/ 2025 - PRETA - ALCOOL/GASOLINA**

**IGUATEMI AUTOMÓVEIS**

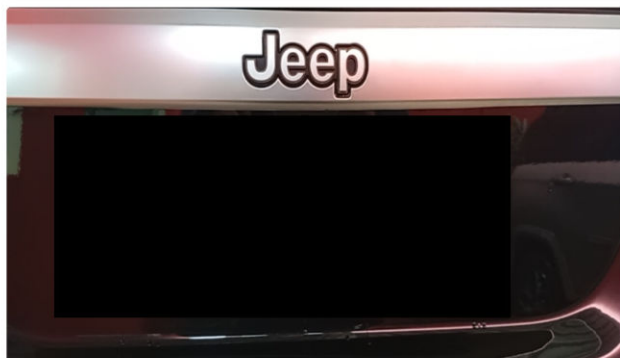
Placas (PIV)

✓ 208 - Sem vestígios de irregularidades.

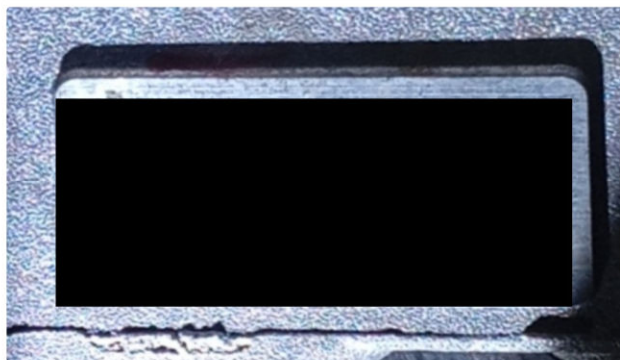
Gravação do Motor

✓ 018 - Gravação identificadora sem vestígios aparentes de adulteração.

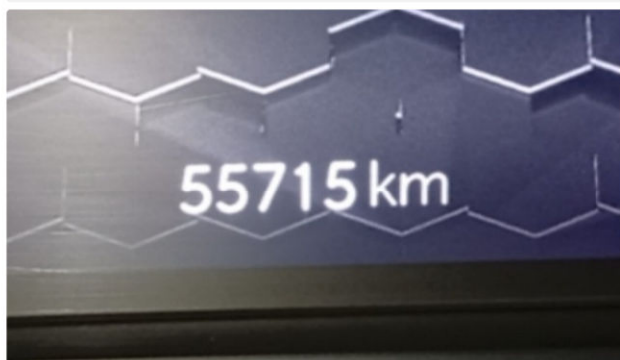
Hodômetro

✓ 249 - Registro fotografado/observado.

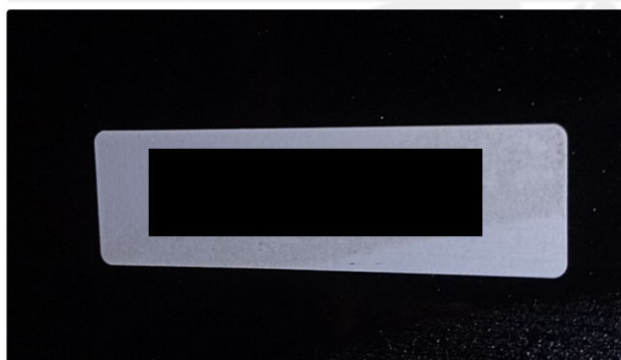
Eta/VIS

✓ 249 - Registro fotografado/observado.

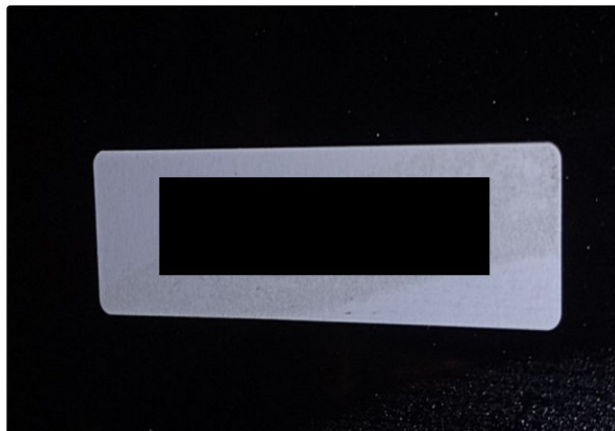
Eta/VIS do batente da porta

✓ 8 - Eta original

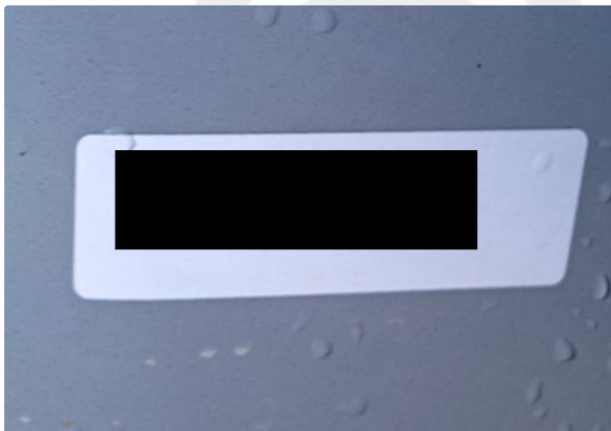
Eta/VIS do compartimento do motor

✓ 8 - Eta original

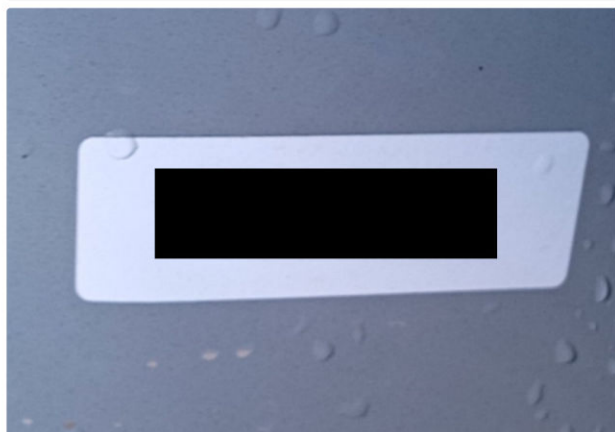
Eta/VIS do assoalho

✓ 8 - Eta original
