## LAUDO DE VISTORIA CAUTELAR

**JEEP/COMMANDER OVR T270**

**2022/ 2023 - AZUL - ALCOOL/GASOLINA**

**IGUATEMI AUTOMÓVEIS**

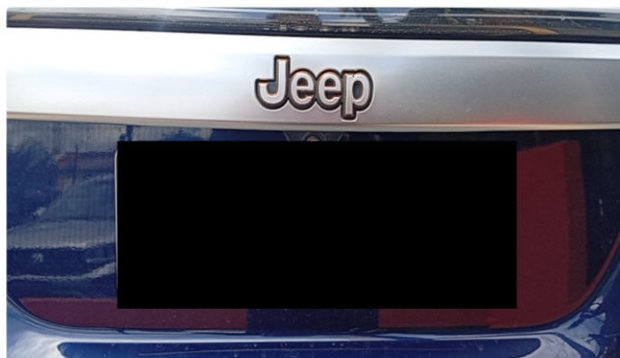
Placas (PIV)

✓ 208 - Sem vestígios de irregularidades.

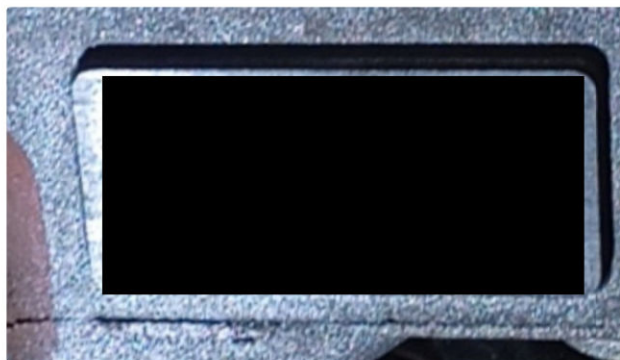
Gravação do Motor

✓ 018 - Gravação identificadora sem vestígios aparentes de adulteração.

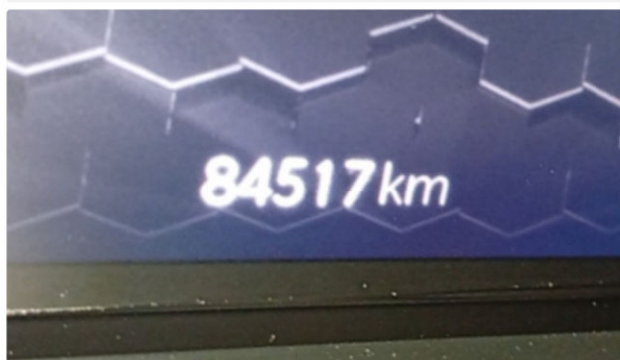
Hodômetro

✓ 249 - Registro fotografado/observado.

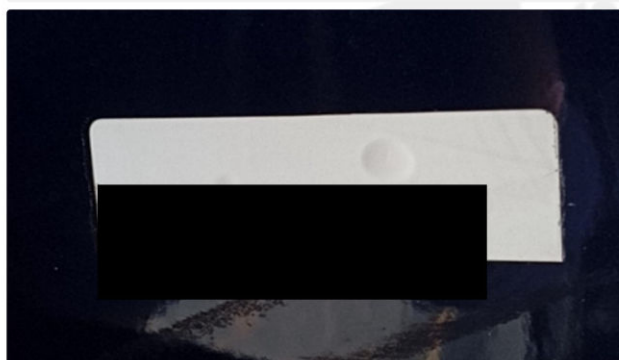
Eta/VIS

✓ 249 - Registro fotografado/observado.

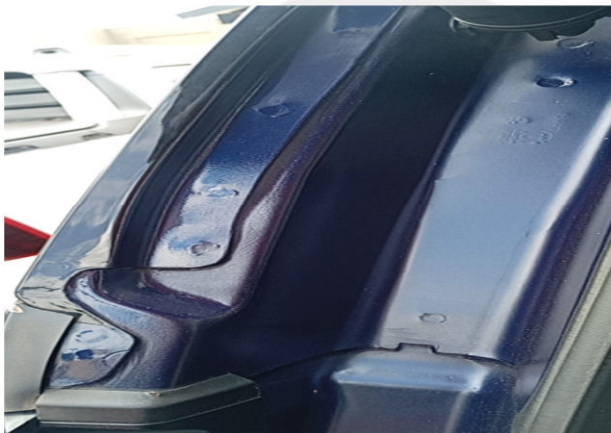
FOLHA LATERAL TRASEIRA ESQUERDA

| 17 - Folha lateral traseira esquerda | Original |

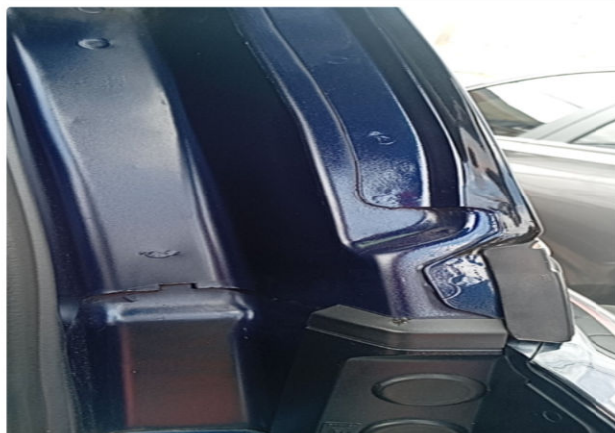
FOLHA LATERAL TRASEIRA DIREITA

| 26 - Folha lateral traseira direita | Original |

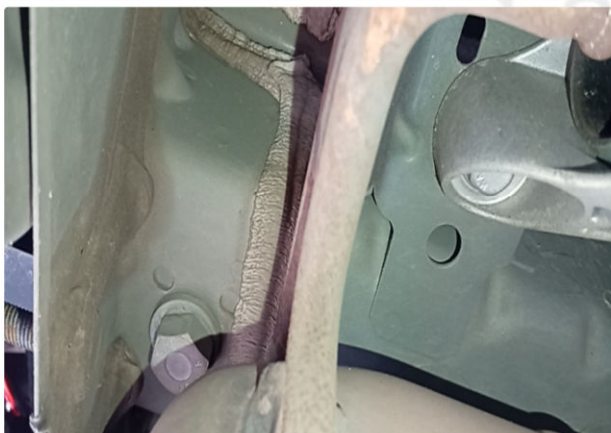
LONGARINA TRASEIRA ESQUERDA

| 18 - Longarina traseira esquerda | Original |

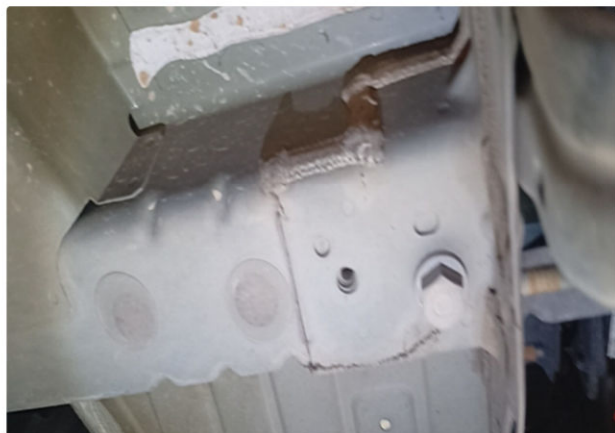
LONGARINA TRASEIRA DIREITA

| 24 - Longarina traseira direita | Original |

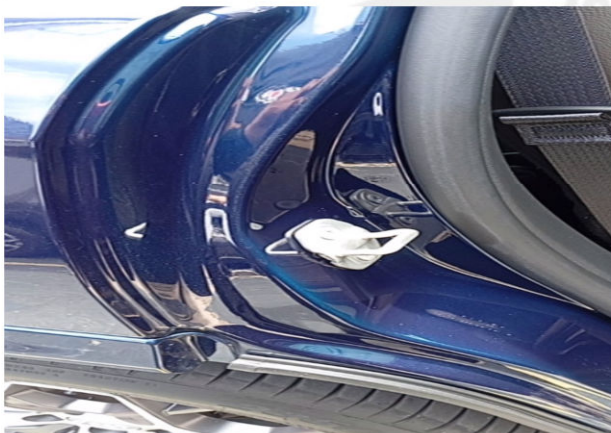
COLUNA TRASEIRA DIREITA

| 28 - Coluna traseira direita | Original |

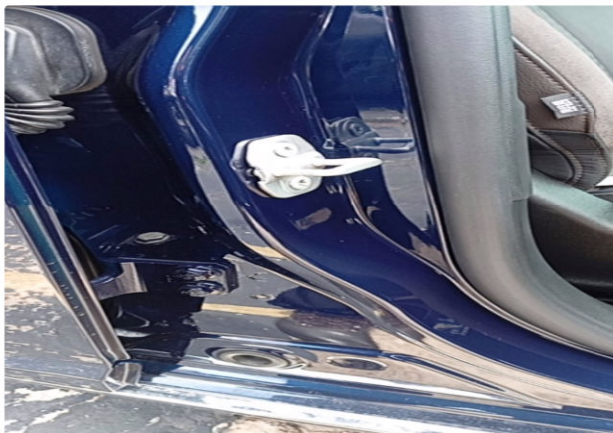
COLUNA MÉDIA DIREITA

| 30 - Coluna média/central direita | Original |

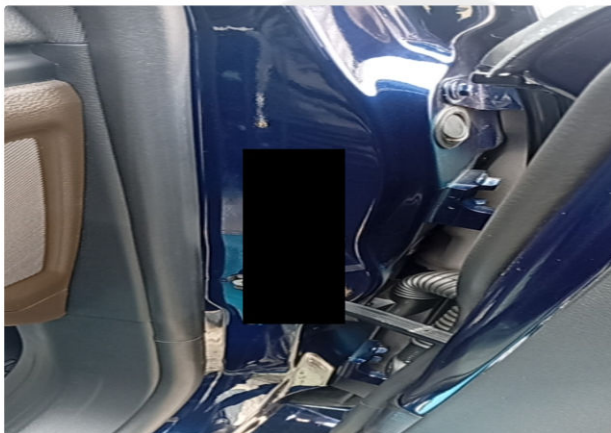
COLUNA DIANTEIRA DIREITA

| 33 - Coluna dianteira direita | Original |

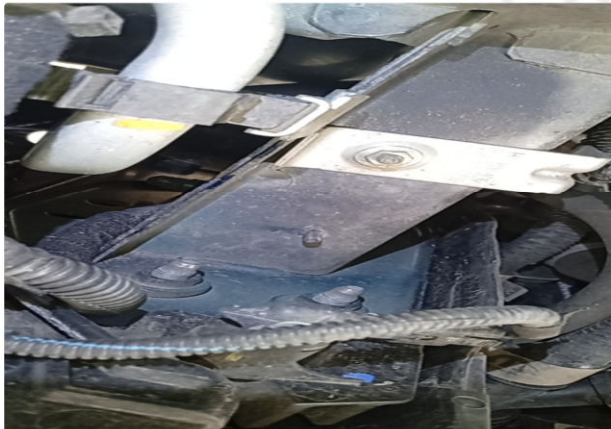
LONGARINA DIANTEIRA DIREITA

| 37 - longarina dianteira inferior/superior direita | Original |

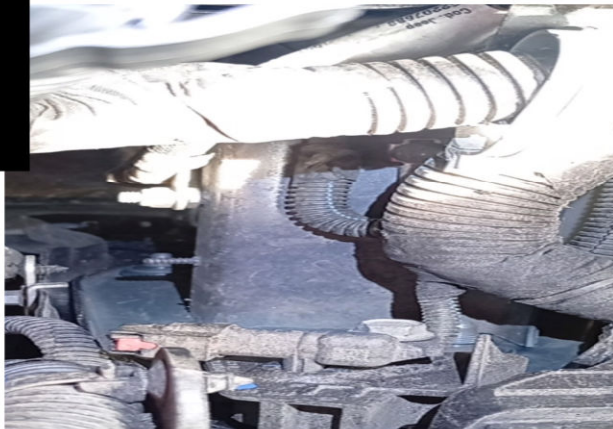
LONGARINA DIANTEIRA ESQUERDA

| 4 - Longarina dianteira inferior/superior esquerda | Original |

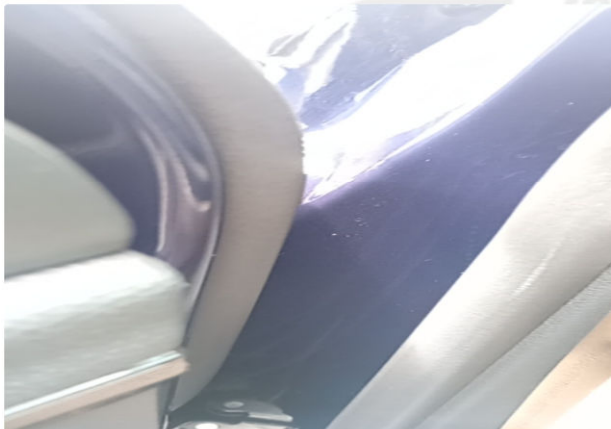
COLUNA DIANTEIRA ESQUERDA

| 12 - Coluna dianteira esquerda | Original |

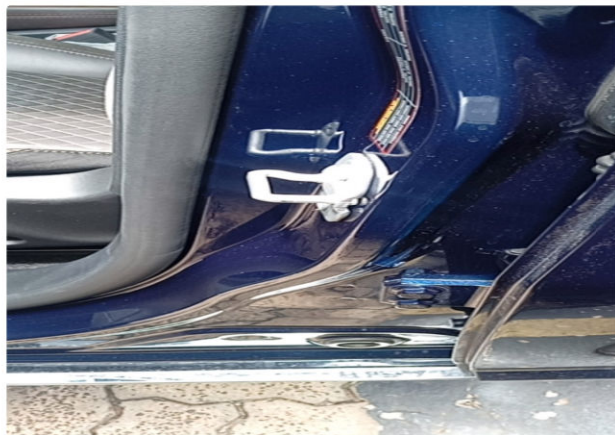
COLUNA MÉDIA ESQUERDA

| 13 - Coluna média/central esquerda | Original |

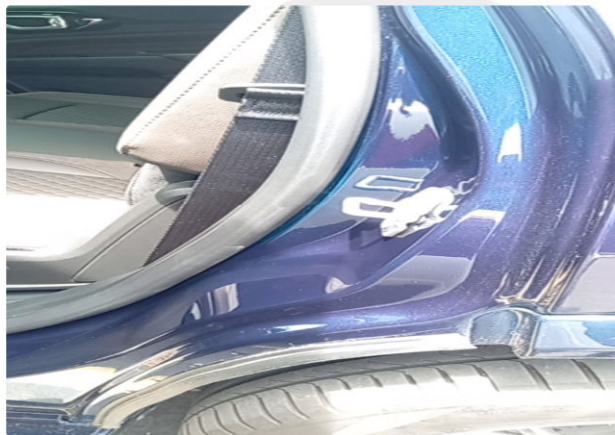
COLUNA TRASEIRA ESQUERDA

| 15 - Coluna traseira esquerda | Original |
