APROVADO

## DADOS GERAIS

## DADOS GERAIS DO VEÍCULO

| MODELO: | T CROSS SENSE TSI |

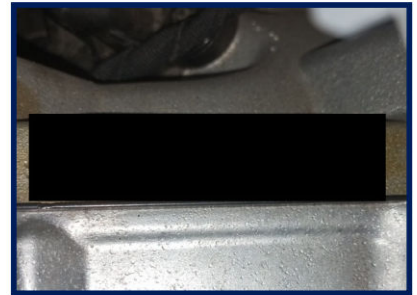
Motor

DENTRO DOS PADRÕES HABITUAIS DO FABRICANTE

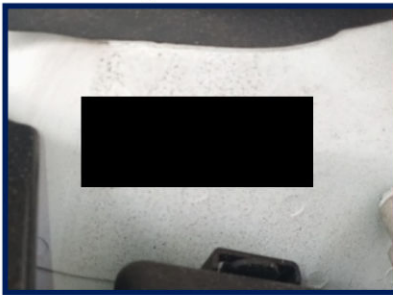
Etiqueta ETA Motor

ETA DENTRO DOS PADRÕES / NUMERAÇÃO COINCIDE COM O CHASSI

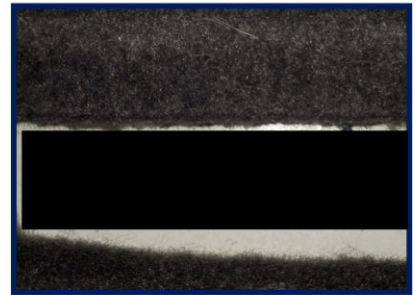
Chassi

DENTRO DOS PADRÕES HABITUAIS DO FABRICANTE

REGIÃO ÍNTEGRA

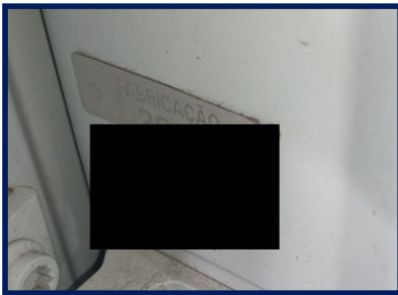
Foto eta coluna

ETA DENTRO DOS PADRÕES / NUMERAÇÃO COINCIDE COM O CHASSI

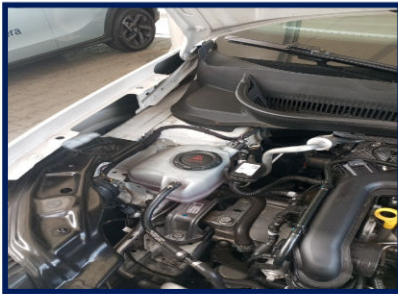
Torre amort diant/direita

| TORRE DO AMORTECEDOR DIANTEI. DIR. : | SEM AVARIAS APARENTES |

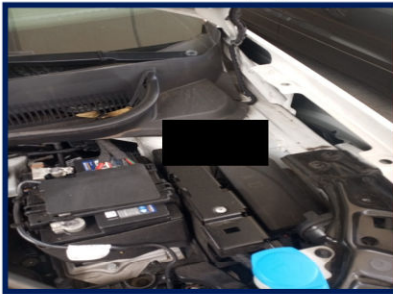
Torre amort diant/esquer

| TORRE DO AMORTECEDOR DIANTEI. ESQ. : | SEM AVARIAS APARENTES |

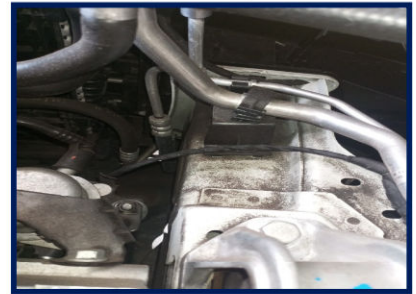
Longarina dianti/direita

| LONGARINA DIANTEI. DIR : | SEM AVARIAS APARENTES |

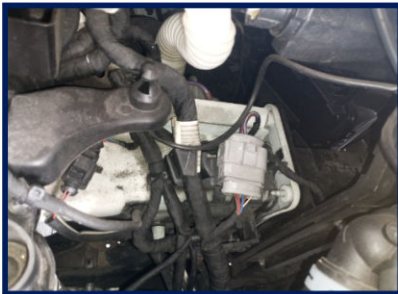
Longarina dianteira/esquerda

| LONGARINA DIANTEI. ESQ. : | SEM AVARIAS APARENTES |

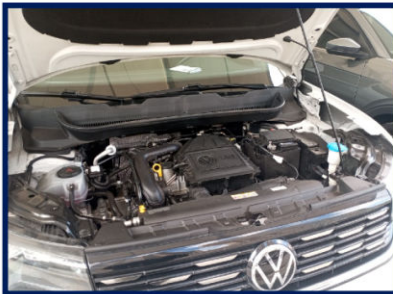
Painel Dianteiro

| PAINEL DIANT. INF./SUP. OU ALMA DO PARACHOQUE: | SEM AVARIAS APARENTES |

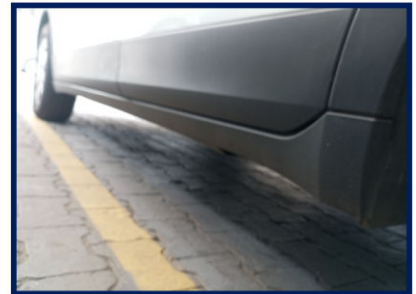
Caixa De Ar Esq

| CAIXA DE AR ESQUERDA . : | SEM AVARIAS APARENTES |

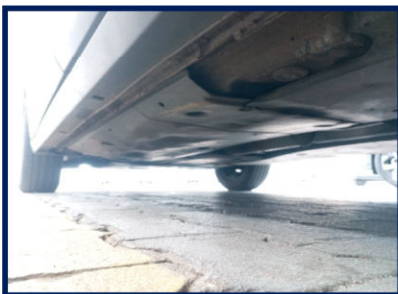
Assoalho Central

| ASSOALHO DO MONOBLOCO (HABITÁCULO, ÁREA VISÍVEL) . : | SEM AVARIAS APARENTES (ÁREA VISÍVEL) |

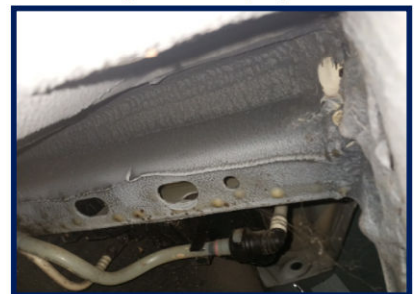
Longarina traseira/esquerda

| LONGARINA TRASEI. ESQ. : | SEM AVARIAS APARENTES |

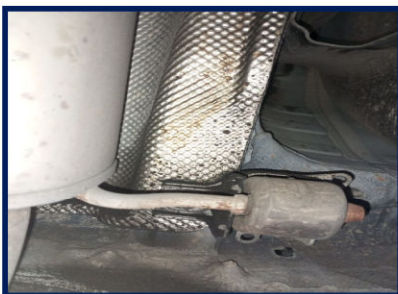
Longarina traseira/direita

| LONGARINA TRASEI. DIR. : | SEM AVARIAS APARENTES |

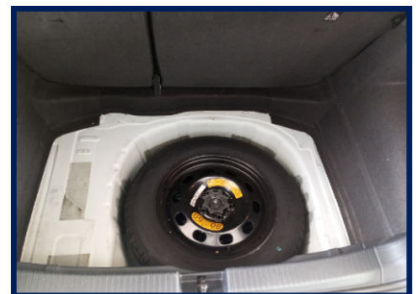
Assoalho Int. Portamalas

| ASSOALHO DO PORTAMALAS / CAÇAMBA . : | SEM AVARIAS APARENTES (ÁREA VISÍVEL) |

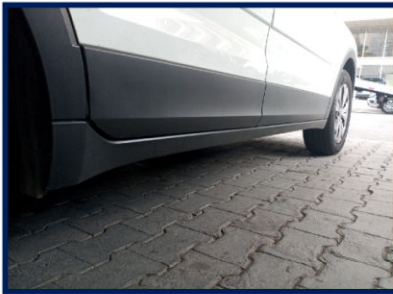
CAIXA DE AR DIR.

| CAIXA DE AR DIREITA . : | SEM AVARIAS APARENTES |
