**LAUDO DE VISTORIA CAUTELAR**

Marca, Modelo e Ano fabricação/Modelo  
**I/FORD/RANGER XLSCD4A22C**  
**2023/ 2023 - PRATA - DIESEL**

Solicitante  
**IGUATEMI AUTOMÓVEIS**

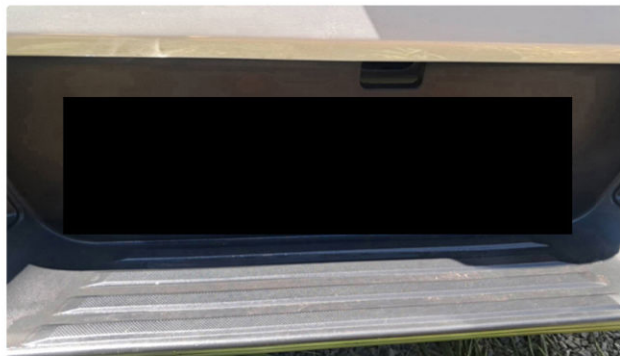
Placas (PIV)

✓ 208 - Sem vestígios de irregularidades.

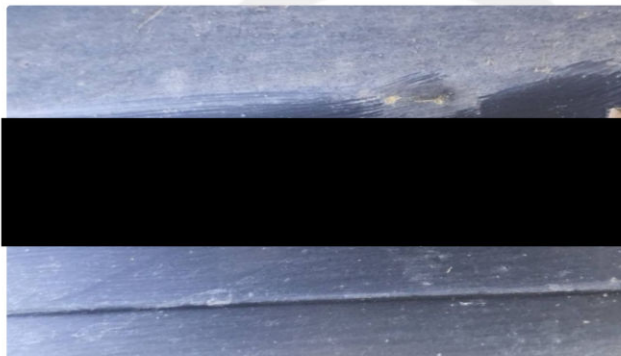
Gravação do Chassi

✓ 018 - Gravação identificadora sem vestígios aparentes de adulteração.

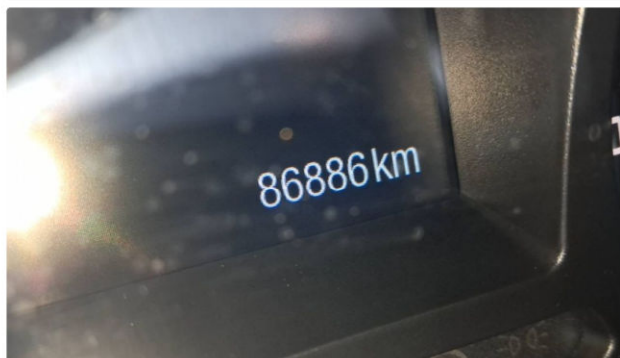
Hodômetro

✓ 249 - Registro fotografado/observado.

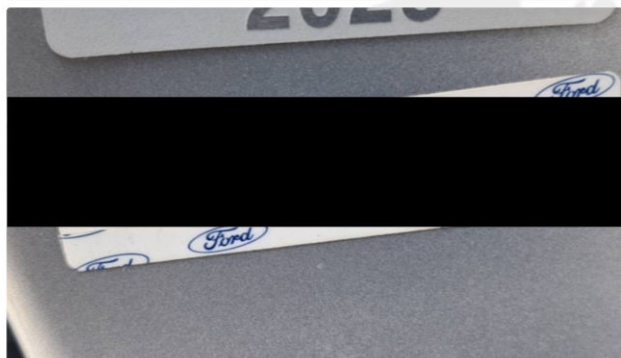
Eta/VIS

✓ 249 - Registro fotografado/observado.

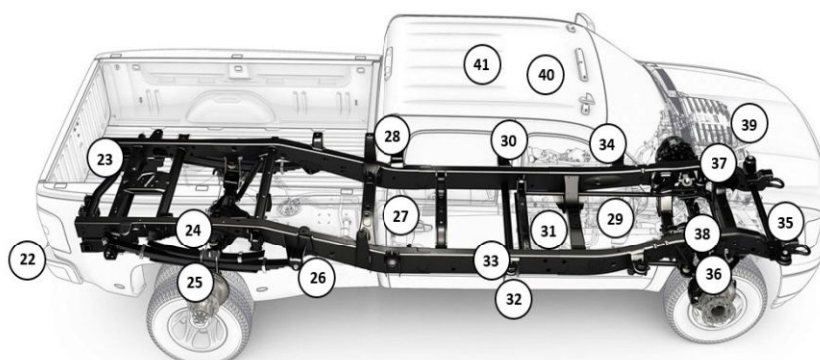
| 22 - Alma do para choque traseiro | Original |
| 23 - Assoalho do porta malas/caçamba | Original |
| 24 - Longarina traseira direita | Original |
| 25 - Caixa de roda traseira direita | Original |
| 26 - Folha lateral traseira direita | Original |
| 27 - Porta traseira direita | Original |
| 28 - Coluna traseira direita | Original |
| 29 - Porta dianteira direita | Original |
| 30 - Coluna média/central direita | Original |
| 31 - Assoalho do habitáculo lado direito | Original |
| 32 - Caixa de ar/soleira direita | Original |
| 33 - Longarina média direita | Original |
| 34 - Coluna dianteira direita | Original |
| 35 - Para lama/folha lateral dianteira direita | Original |
| 36 - Caixa de roda dianteira direita | Original |
| 37 - Torre do amortecedor dianteiro direito | Original |
| 38 - longarina dianteira inferior/superior direita | Original |
| 39 - Capô/tampa do compartimento do motor | Original |
| 40 - Folha do teto/painel traseiro | Original |
| 41 - Estrutura do teto | Original |
