## LAUDO DE VISTORIA CAUTELAR

**BMW/X3 XDRIVE 20I**

**2018/ 2019 - PRETA - GASOLINA**

**IGUATEMI AUTOMÓVEIS**

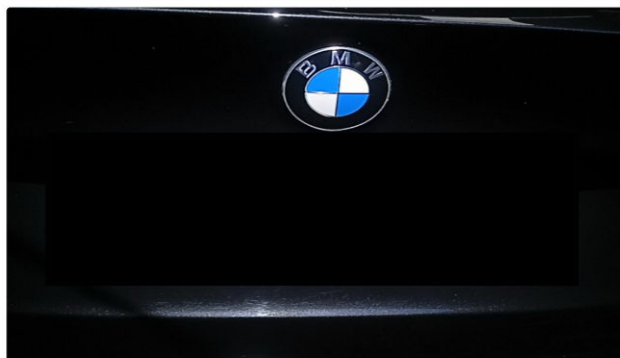
Placas (PIV)

✓ 208 - Sem vestígios de irregularidades.

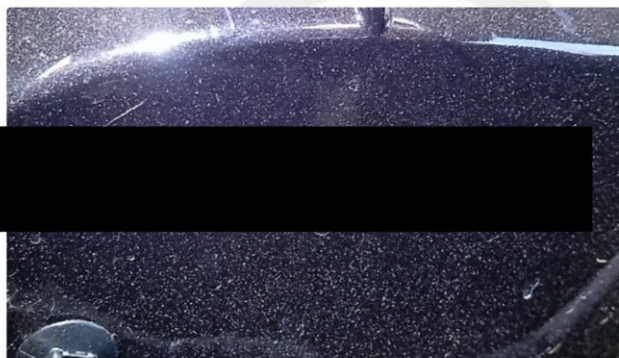
Gravação do Chassi

✓ 018 - Gravação identificadora sem vestígios aparentes de adulteração.

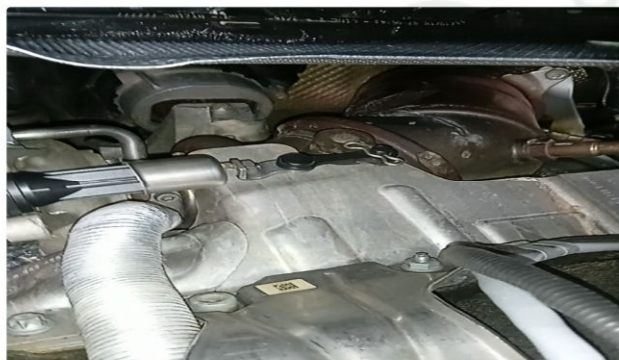
Gravação do Câmbio

✓ - 066.1 Gravação identificadora obstruída/sem acesso

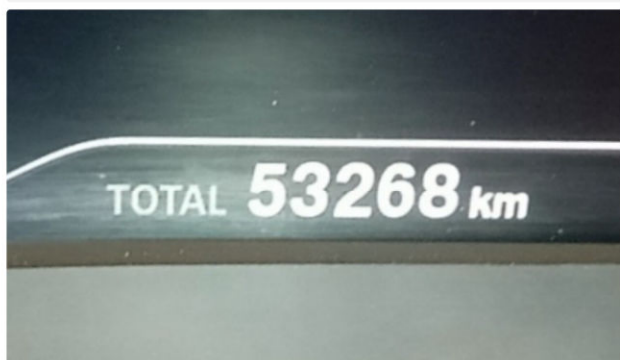
Hodômetro

✓ 249 - Registro fotografado/observado.

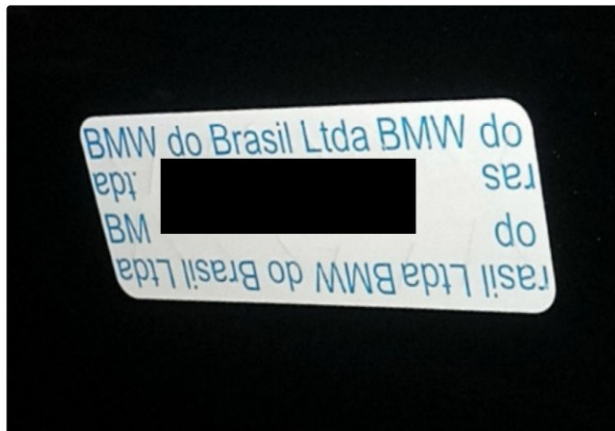
Eta/VIS do batente da porta

✓ 8 - Eta original
