## LAUDO DE VISTORIA CAUTELAR

**BMW/X1 S20I ACTIVEFLEX**

**2018/ 2019 - PRETA - ALCOOL/GASOLINA**

**IGUATEMI AUTOMÓVEIS**

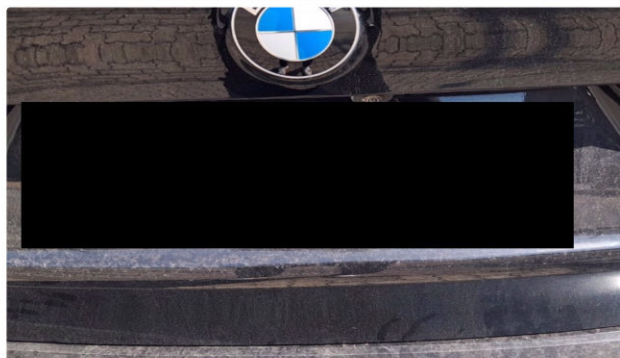
Placas (PIV)

✓ 208 - Sem vestígios de irregularidades.

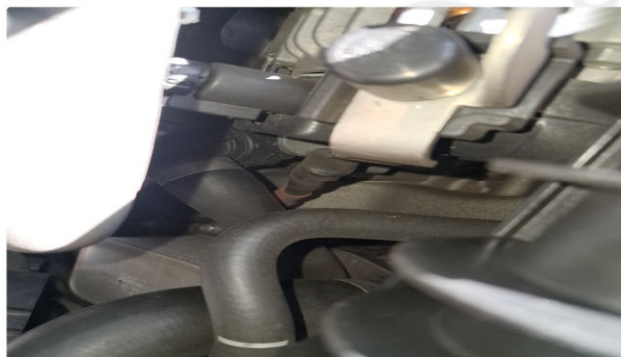
Gravação do Câmbio

✓ - 066.1 Gravação identificadora obstruída/sem acesso

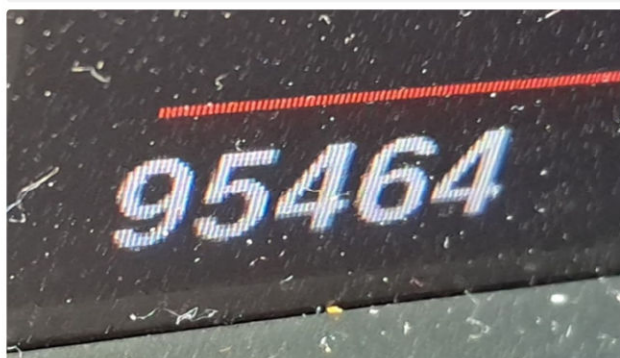
Hodômetro

✓ 249 - Registro fotografado/observado.

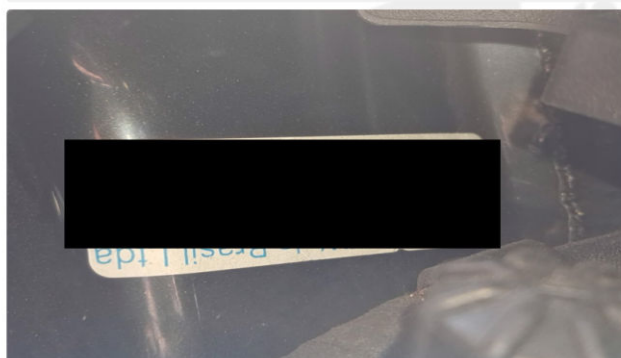
Eta/VIS

✓ 249 - Registro fotografado/observado.
