## LAUDO DE VISTORIA CAUTELAR

Marca, Modelo e Ano: **BMW/X1 S20I ACTIVEFLEX**  
**2017/ 2018 - BRANCA - ALCOOL/GASOLINA**

Solicitante  
**IGUATEMI AUTOMÓVEIS**

**APROVADO**

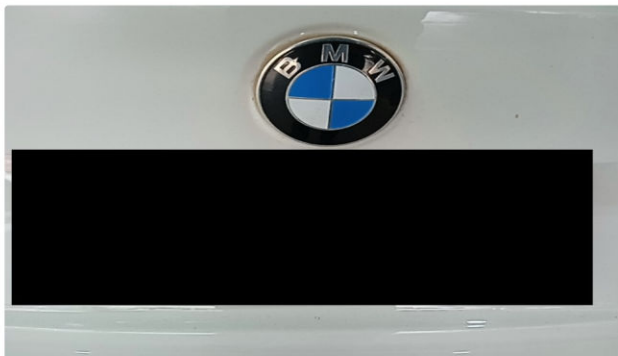
Placas (PIV)

✓ 208 - Sem vestígios de irregularidades.

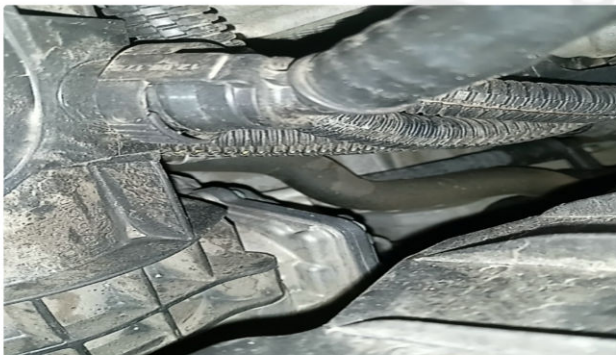
Gravação do Câmbio

✓ - 066.1 Gravação identificadora obstruída/sem acesso

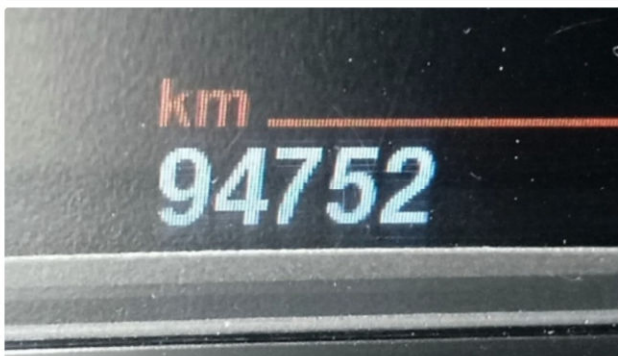
Hodômetro

✓ 249 - Registro fotografado/observado.

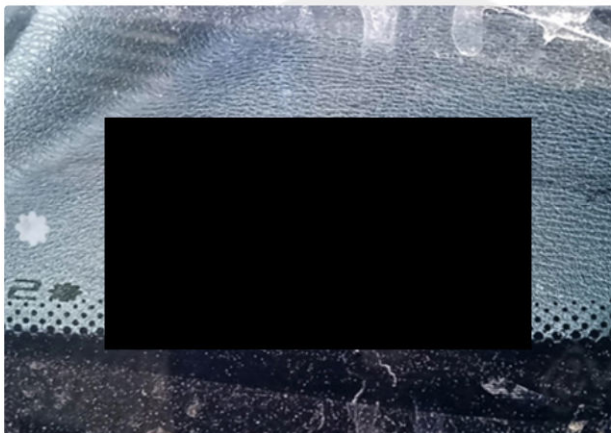
✓ - Não original

VIDRO PARA BRISAS NÃO ORIGINAL
