## LAUDO DE VISTORIA CAUTELAR

I/BMW/X1 S20I M SPORT

2022/ 2023 - BRANCA - GASOLINA

IGUATEMI AUTOMÓVEIS

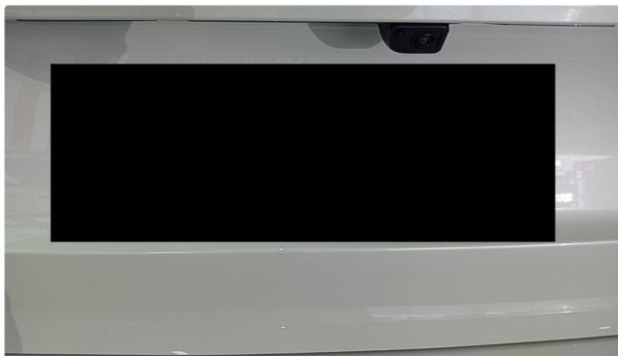
Placas (PIV)

✓ 208 - Sem vestígios de irregularidades.

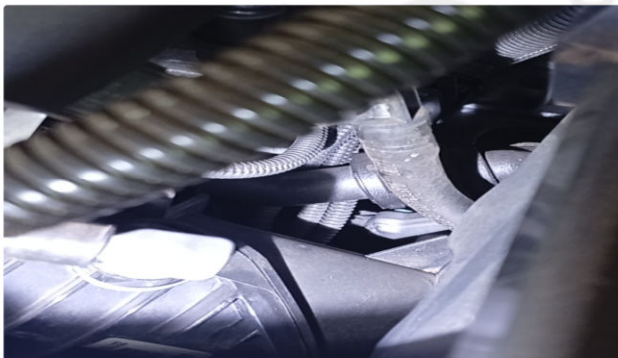
Gravação do Câmbio

✓ - 066.1 Gravação identificadora obstruída/sem acesso

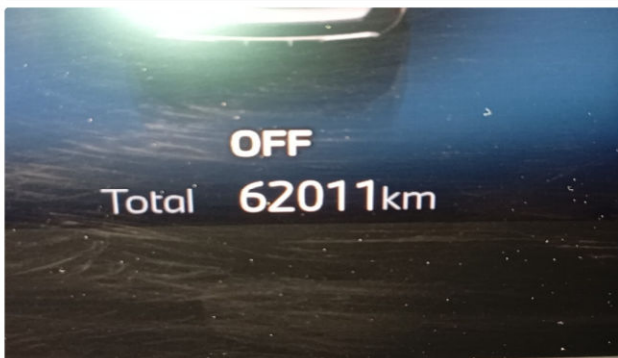
Hodômetro

✓ 249 - Registro fotografado/observado.

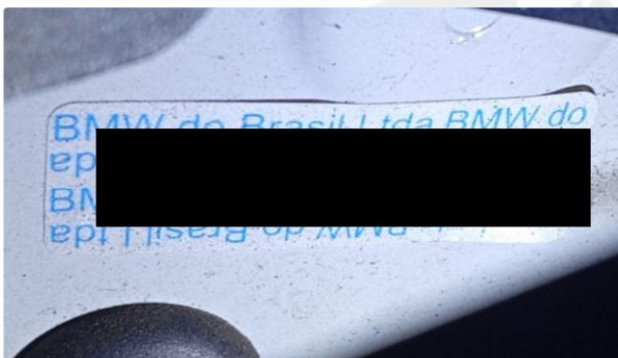
Eta/VIS

✓ 249 - Registro fotografado/observado.

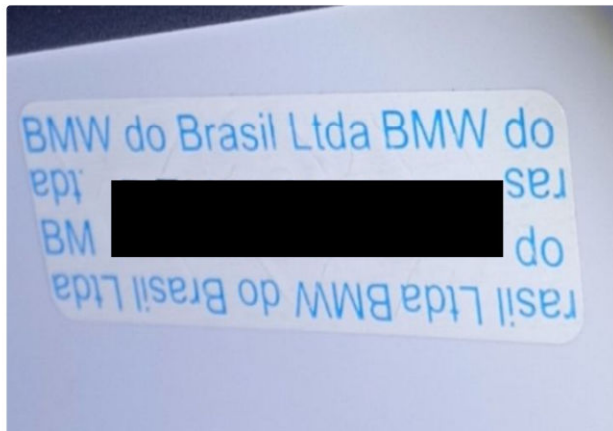
Eta/VIS do batente da porta

✓ 8 - Eta original
