## LAUDO DE VISTORIA CAUTELAR

**AUDI /Q3 1.4TFSI**

**2019/ 2020 - CINZA - GASOLINA**

**IGUATEMI AUTOMÓVEIS**

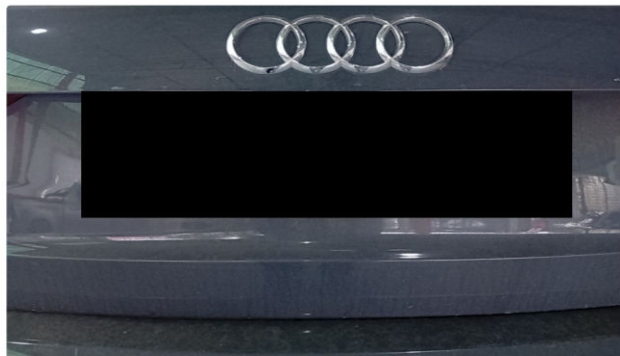
Placas (PIV)

✓ 208 - Sem vestígios de irregularidades.

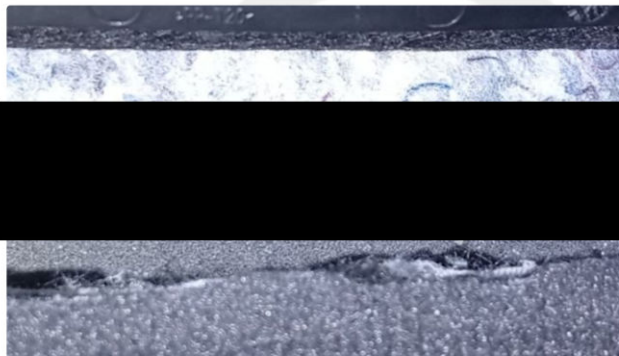
Gravação do Chassi

✓ 018 - Gravação identificadora sem vestígios aparentes de adulteração.

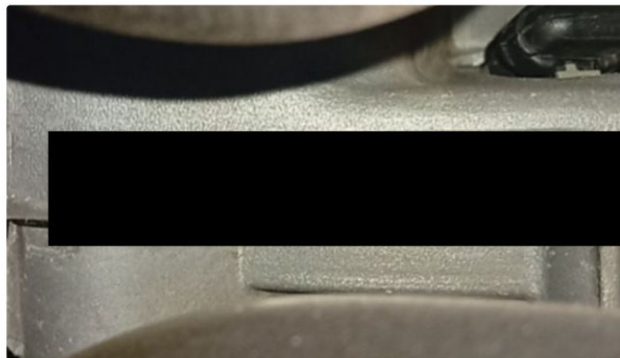
Gravação do Motor

✓ 018 - Gravação identificadora sem vestígios aparentes de adulteração.

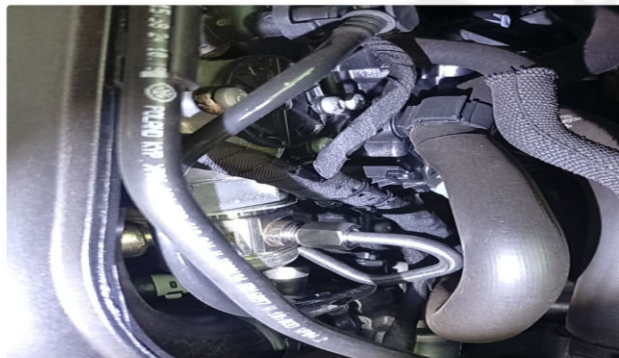
Gravação do Câmbio

✓ - 066.1 Gravação identificadora obstruída/sem acesso

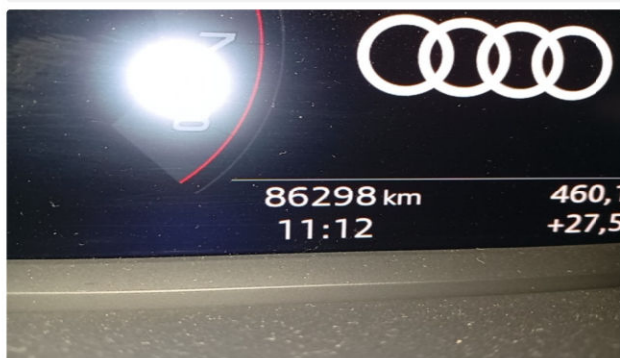
Hodômetro

✓ 249 - Registro fotografado/observado.

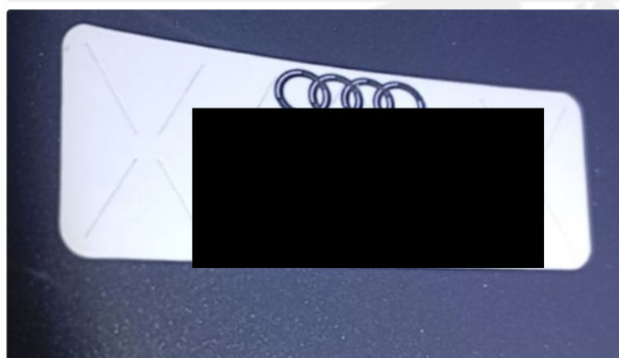
Eta/VIS

✓ 249 - Registro fotografado/observado.
