## APRESENTAÇÃO

| UNIDADE: | ANÁLIA FRANCO |

| MARCA: | CHEVROLET |
| MODELO: | TRACKER T A |

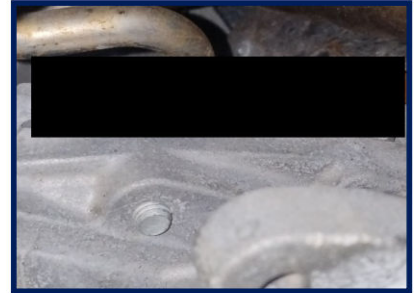
Motor

DENTRO DOS PADRÕES HABITUAIS DO FABRICANTE  
É A MESMA QUE CONSTA NA BIN OU CRLV

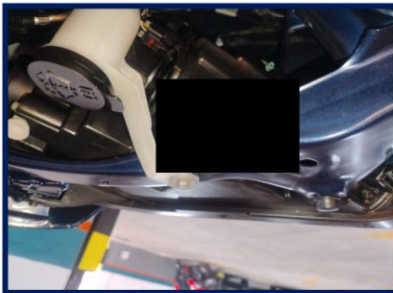
Etiqueta ETA Motor

ETA MOTOR : ETA DENTRO DOS PADRÕES / NUMERAÇÃO COINCIDE COM O CHASSI  
ETA BATENTE DA PORTA : ETA DENTRO DOS PADRÕES / NUMERAÇÃO COINCIDE COM O CHASSI  
ETA ASSOALHO : NÃO OBRIGATÓRIO  
PLAQUETA ANO FABRICAÇÃO : PLAQUETA OK (NACIONAIS E IMPORT. APÓS 1999)

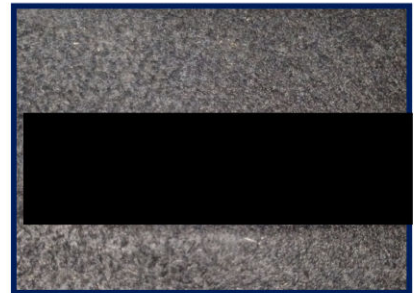
Chassi

NUMERAÇÃO IDENTIFICADORA : DENTRO DOS PADRÕES HABITUAIS DO FABRICANTE  
CHAPA SUPORTE : REGIÃO ÍNTEGRA

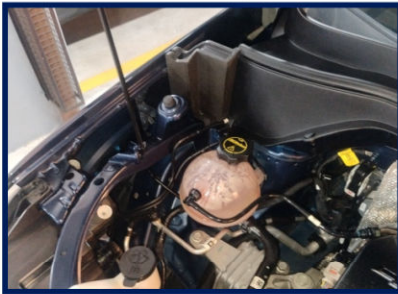
Torre amort diant/direita

| TORRE DO AMORTECEDOR DIANTEI. DIR.: | SEM AVARIAS APARENTES |

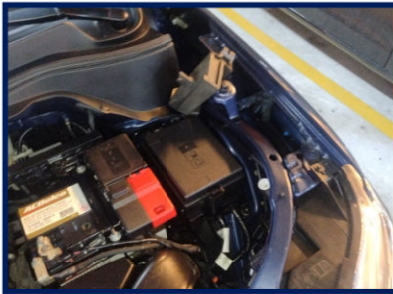
Torre amort diant/esquer

| TORRE DO AMORTECEDOR DIANTEI. ESQ.: | SEM AVARIAS APARENTES |

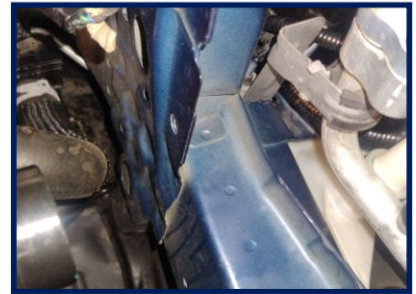
Longarina dianti/direita

| LONGARINA DIANTEI. DIR.: | SEM AVARIAS APARENTES |

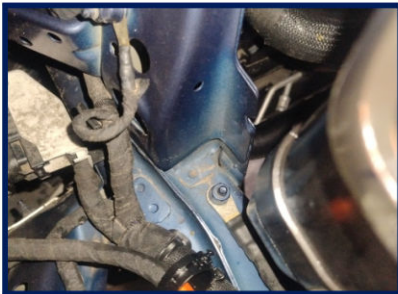
Longarina dianteira/esquerda

| LONGARINA DIANTEI. ESQ.: | SEM AVARIAS APARENTES |

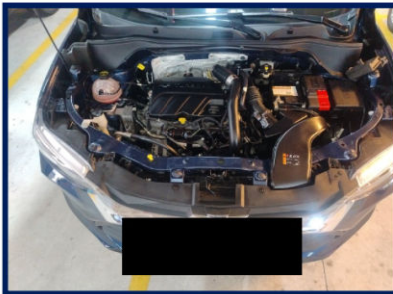
Painel Dianteiro

| PAINEL DIANT. INF./SUP. OU ALMA DO PARACHOQUE: | SEM AVARIAS APARENTES |

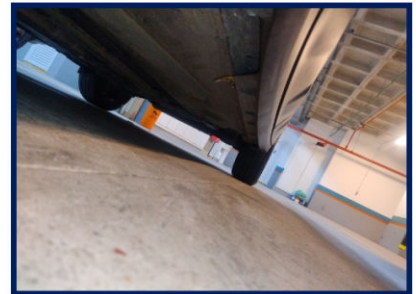
Caixa De Ar Esq

| CAIXA DE AR ESQUERDA.: | SEM AVARIAS APARENTES |

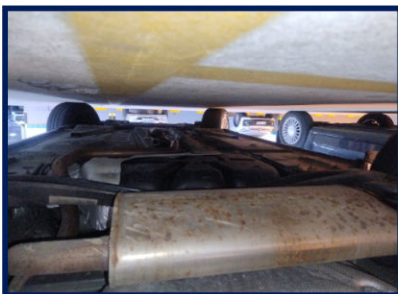
Assoalho Central

| ASSOALHO DO MONOBLOCO (HABITÁCULO, ÁREA VISÍVEL).: | SEM AVARIAS APARENTES (ÁREA VISÍVEL) |

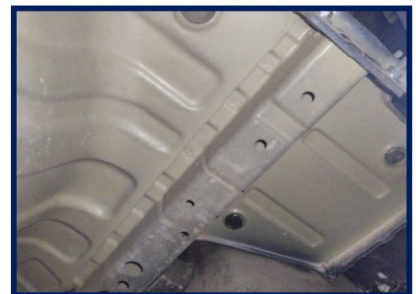
Longarina traseira/esquerda

| LONGARINA TRASEI. ESQ.: | SEM AVARIAS APARENTES |

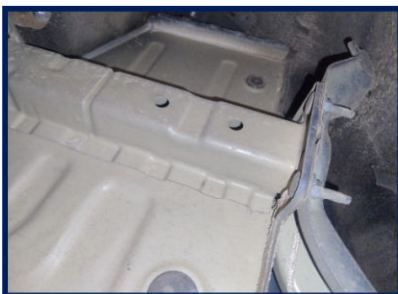
Longarina traseira/direita

| LONGARINA TRASEI. DIR.: | SEM AVARIAS APARENTES |

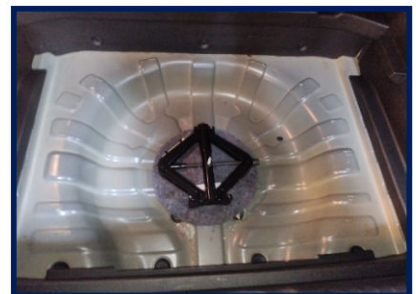
Assoalho Int. Portamalas

| ASSOALHO DO PORTAMALAS / CAÇAMBA.: | SEM AVARIAS APARENTES (ÁREA VISÍVEL) |

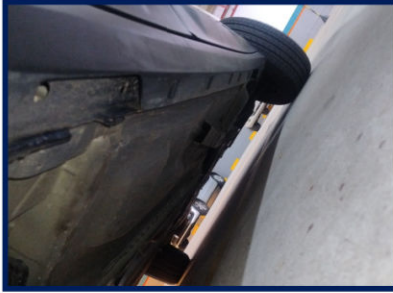
CAIXA DE AR DIR.

| CAIXA DE AR DIREITA.: | SEM AVARIAS APARENTES |
