## APRESENTAÇÃO

| UNIDADE: | AUTO SHOPPING RAPOSO |

| MARCA: | PEUGEOT |
| MODELO: | 2008 GRIFFE AT |

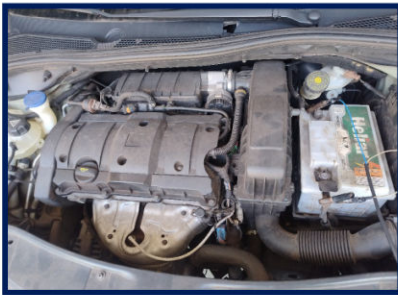
Câmbio

OBSTRUÍDO

NUMERAÇÃO OBSTRUÍDA (ITEM EXCLUÍDO DO PARECER)

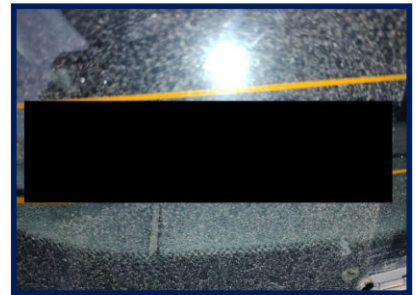
Gravação do vidro

GRAVAÇÃO ORIGINAL / COINCIDE COM O CHASSI

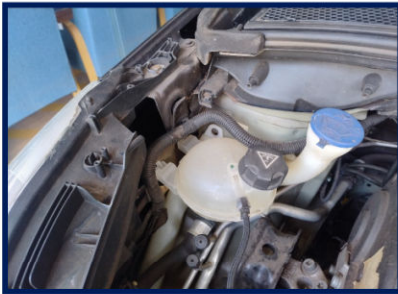
Torre amort diant/direita

| TORRE DO AMORTECEDOR DIANTEI. DIR. : | SEM AVARIAS APARENTES |

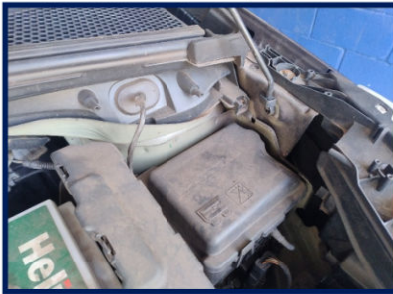
Torre amort diant/esquer

| TORRE DO AMORTECEDOR DIANTEI. ESQ. : | SEM AVARIAS APARENTES |

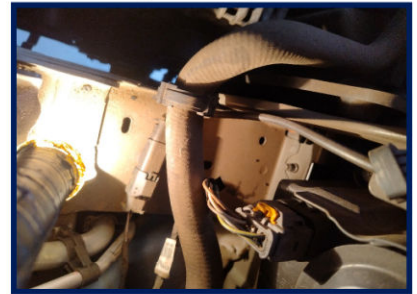
Longarina dianti/direita

| LONGARINA DIANTEI. DIR. : | SEM AVARIAS APARENTES |

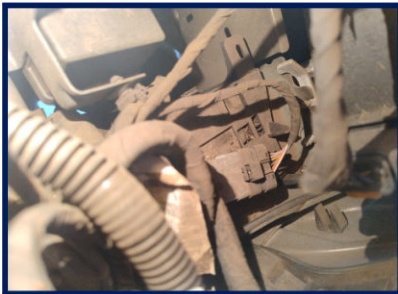
Longarina dianteira/esquerda

| LONGARINA DIANTEI. ESQ. : | SEM AVARIAS APARENTES |

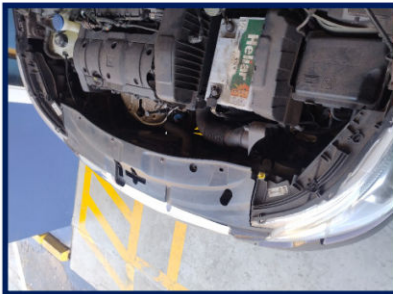
Painel Dianteiro

| PAINEL DIANT. INF./SUP. OU ALMA DO PARACHOQUE: | SEM AVARIAS APARENTES |

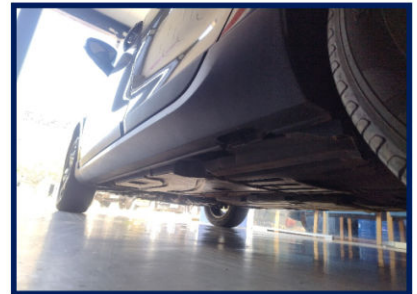
Caixa De Ar Esq

| CAIXA DE AR ESQUERDA . : | SEM AVARIAS APARENTES |

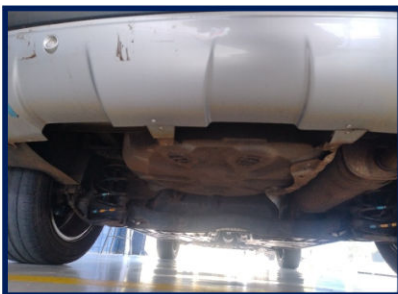
Assoalho Central

| ASSOALHO DO MONOBLOCO (HABITÁCULO, ÁREA VISÍVEL) . : | SEM AVARIAS APARENTES (ÁREA VISÍVEL) |

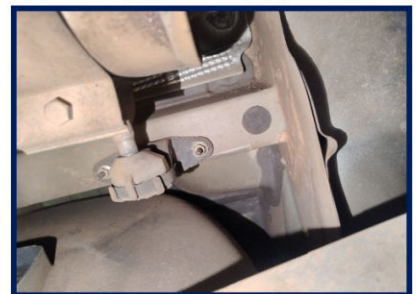
Longarina traseira/esquerda

| LONGARINA TRASEI. ESQ. : | SEM AVARIAS APARENTES |

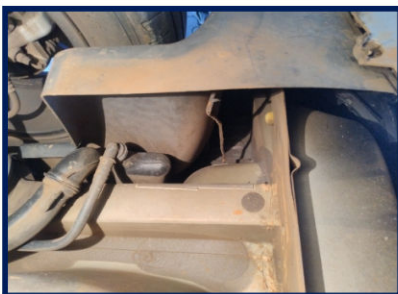
Longarina traseira/direita

| LONGARINA TRASEI. DIR. : | SEM AVARIAS APARENTES |

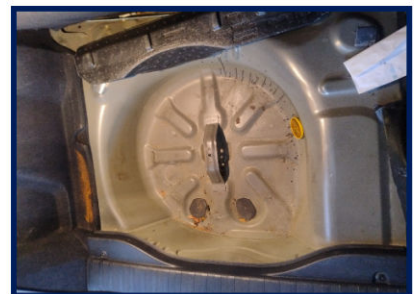
Assoalho Int. Portamalas

| ASSOALHO DO PORTAMALAS / CAÇAMBA . : | SEM AVARIAS APARENTES (ÁREA VISÍVEL) |

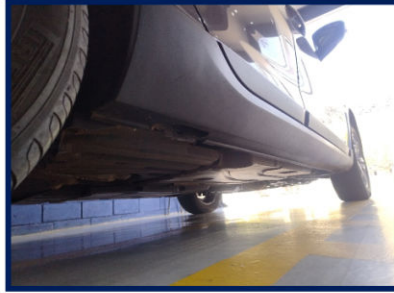
CAIXA DE AR DIR.

| CAIXA DE AR DIREITA . : | SEM AVARIAS APARENTES |
