## APRESENTAÇÃO

| UNIDADE: | SOROCABA VERGUEIRO |

| MARCA: | RAM |
| MODELO: | RAMPAGE LARAMIE DS |

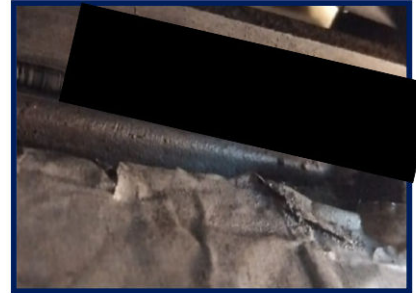
Motor

DENTRO DOS PADRÕES HABITUAIS DO FABRICANTE

É A MESMA QUE CONSTA NA BIN OU CRLV

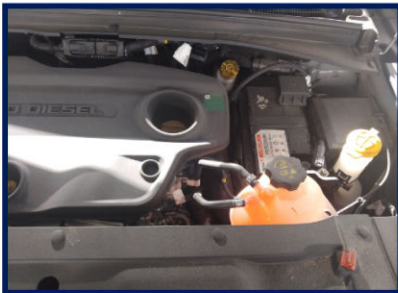
Câmbio

OBST

NUMERAÇÃO OBSTRUÍDA (ITEM EXCLUÍDO DO PARECER)

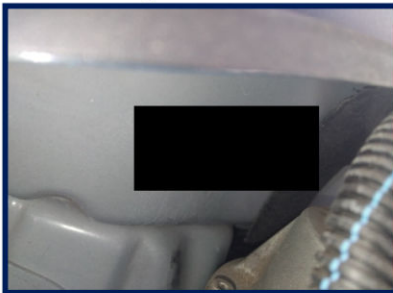
Etiqueta ETA Motor

ETA DENTRO DOS PADRÕES / NUMERAÇÃO COINCIDE COM O CHASSI

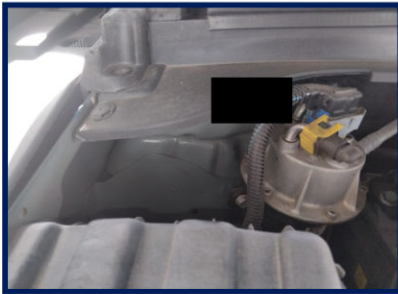
Torre amort diant/direita

| TORRE DO AMORTECEDOR DIANTEI. DIR. : | SEM AVARIAS APARENTES |

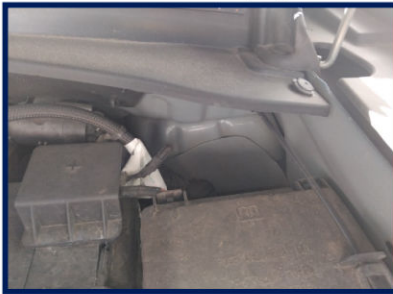
Torre amort diant/esquer

| TORRE DO AMORTECEDOR DIANTEI. ESQ. : | SEM AVARIAS APARENTES |

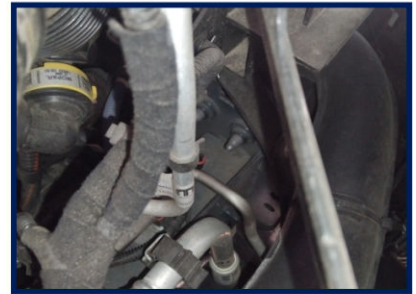
Longarina dianti/direita

| LONGARINA DIANTEI. DIR. : | SEM AVARIAS APARENTES |

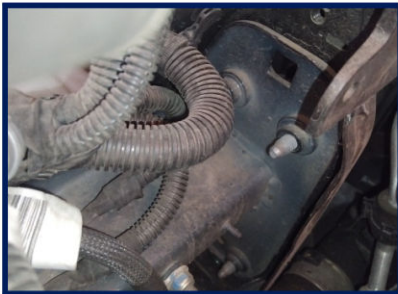
Longarina dianteira/esquerda

| LONGARINA DIANTEI. ESQ. : | SEM AVARIAS APARENTES |

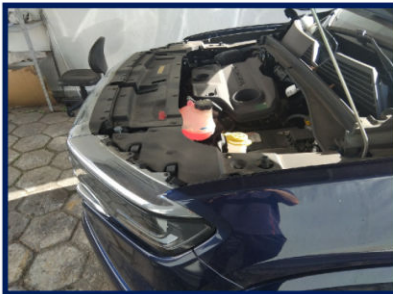
Painel Dianteiro

| PAINEL DIANT. INF./SUP. OU ALMA DO PARACHOQUE: | SEM AVARIAS APARENTES |

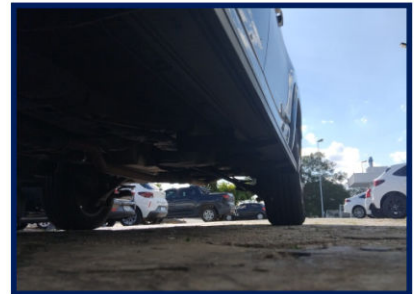
Caixa De Ar Esq

| CAIXA DE AR ESQUERDA . : | SEM AVARIAS APARENTES |

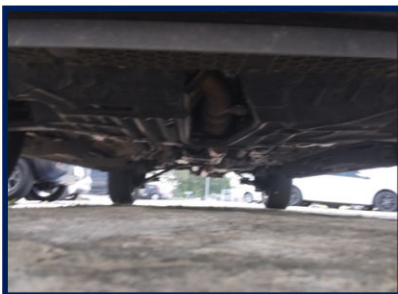
Assoalho Central

| ASSOALHO DO MONOBLOCO (HABITÁCULO, ÁREA VISÍVEL) . : | SEM AVARIAS APARENTES (ÁREA VISÍVEL) |

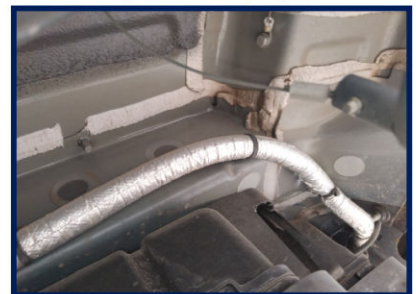
Longarina traseira/esquerda

| LONGARINA TRASEI. ESQ. : | SEM AVARIAS APARENTES |

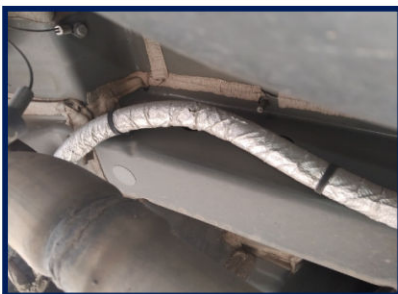
Longarina traseira/direita

| LONGARINA TRASEI. DIR. : | SEM AVARIAS APARENTES |

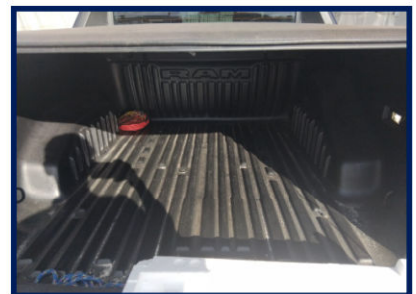
Assoalho Int. Portamalas

| ASSOALHO DO PORTAMALAS / CAÇAMBA . : | SEM AVARIAS APARENTES (ÁREA VISÍVEL) |

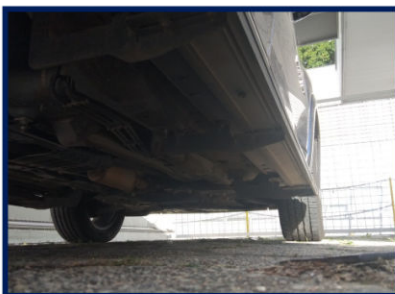
CAIXA DE AR DIR.

| CAIXA DE AR DIREITA . : | SEM AVARIAS APARENTES |
